ITI Nr. 91

Vandentiekio kamera  
(Komunikacija) (Įrenginio pavadinimas)

Nr. ( ) 122 KORTELE

Vilnius Livkmenų  
(Miestas) (Gatvė)

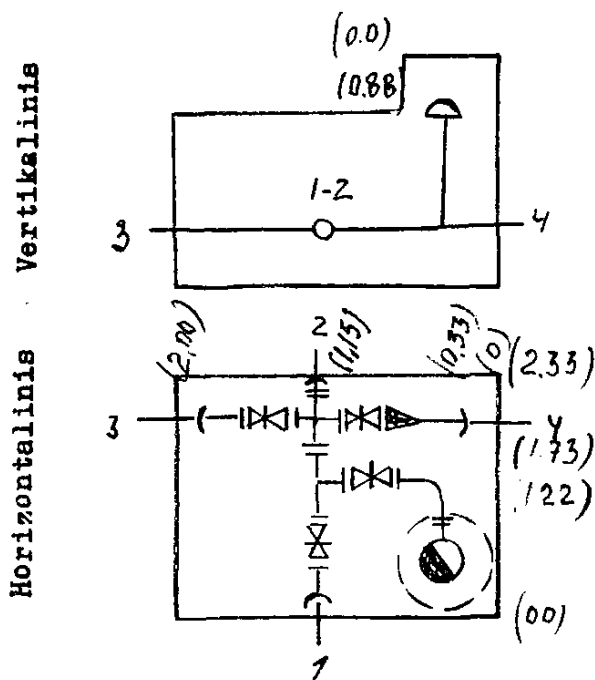
ŠULINIO PIŪVIAI (Matmenys duoti m)

| Pavadinimas | Medžiaga | Diametras | Atstumas nuo dangčio | Altitudės | Lipynės ..... 5 metal. (Medžiaga, kiekis) |
| Dangtis | ketin | 0.65 | | 108.59 | Ar yra vandens? .....<br>Ar yra dujų? ..... |
| Žemė | žvyr. | | 0.00 | 108.59 | Pastabos ..... |
| Sienos | plytų | | | | ..... |
| Dūgnas | plytų | 2.33 x 2.00 | 2.65 | 105.94 | ..... |
| Vamzdžiai | Nr. 1 | ket. | 150 | Viršus 2.25<br>Apačia 106.34 | Inžinerinių tyrinėjimų<br>INSTITUTAS |
| | Nr. 2 | ket. | 150 | Viršus 2.25<br>Apačia 106.34 | |
| | Nr. 3 | PE | 40 | Viršus 2.25<br>Apačia 106.34 | Objekto Nr. 01-3/2295. |
| | Nr. 4 | ketin | 100 | Viršus 2.25<br>Apačia 106.34 | |
