## КАНАЛИЗАЦИЯ

Колодец №

12

Vilnius

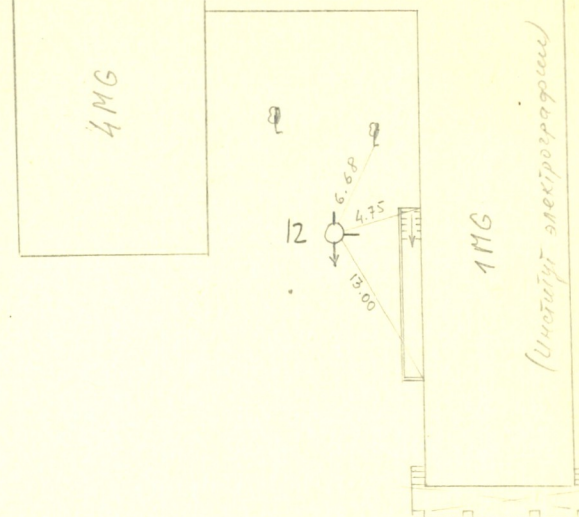
## П Р И В Я З К А

Состояние колодца и матер.

Крышка чугунная

Стены кирп. бет.

Дно кирп. бет.

Скобы *соединительные 5 шт.*
