## КАНАЛИЗАЦИЯ

Колодец №

83  
93

Крайтинис 77

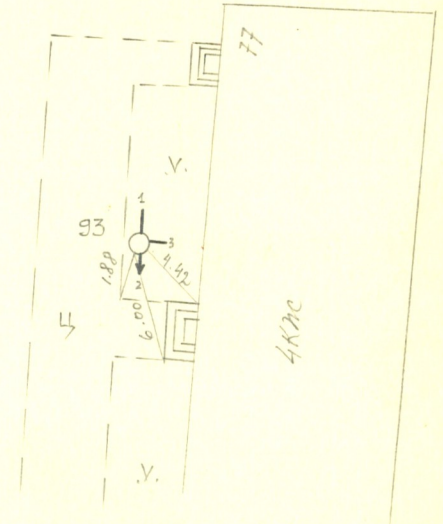
## П Р И В Я З К А

ул. Крайтинис

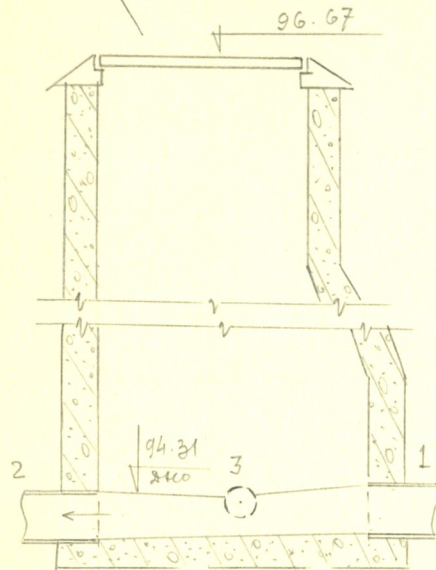
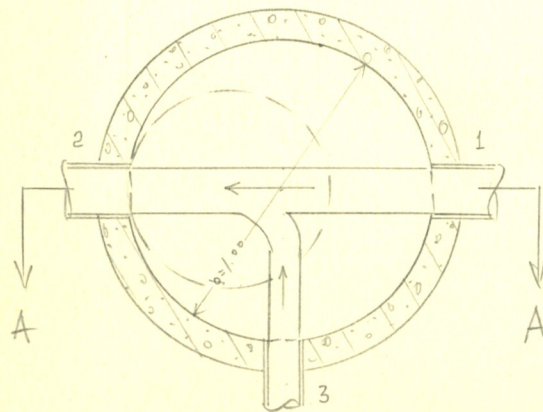
Чертеж колодца  
М 1:25

Состояние колодца и матер.

Крышка чугунная

Стены кирп. бет.

Дно кирп. бет.

Скобы *ст. 5 шт.*

Разрез по А-А
