*Vandentiekio*  
(Komunikacija)  
*Vilnius*  
(Miestas)

kameros  
(Įrenginio pavadinimas)  
*Sudervys*  
(Gatvė)

Nr. (1) 87 KORTELE  
*128-D-4*  
(Planšto nomenklatura)

**SULINIO PIŲVIAI** (Matmenys duoti m)

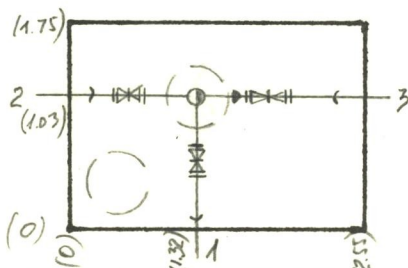
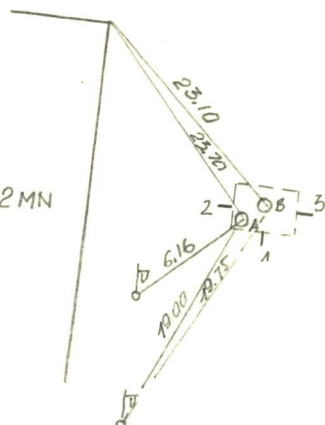
Vertikalinis

Horizontalinis

| Pavadinimas | | Medžiaga | Diametras | Atstumas nuo dangčio | Altitudės | Lipynės .... 4 ..... |
| Dangtis | | ket. | 650 | | 156.36 | (Medžiaga, kiekis) |
| Dūgnas | | bet. | 1.75x2.55 | 2.52 | 153.84 | Pastabos <i>Hg=156.29</i> ..... |
| Vamzdžiai | Nr. 1 | ket | 150 | Viršus 2.13 | 154.23 | ..... |
| | Nr. 2 | ket | 150 | Viršus 2.13 | 154.23 | ..... |
| | Nr. 3 | ket | 150 | Viršus 2.13 | 154.23 | ..... |
