Praeinamojo kolektoriaus kamera Nr. (44-46) 104 KORTELE 124-A-8  
 (įrenginio pavadinimas) (abrisas) (plane) (planšeto nomenklatura)  
1974 Vilnius Lazdyniškių Dm.  
 (įrenginio pastatymo metai) (miestas) (gatvė)

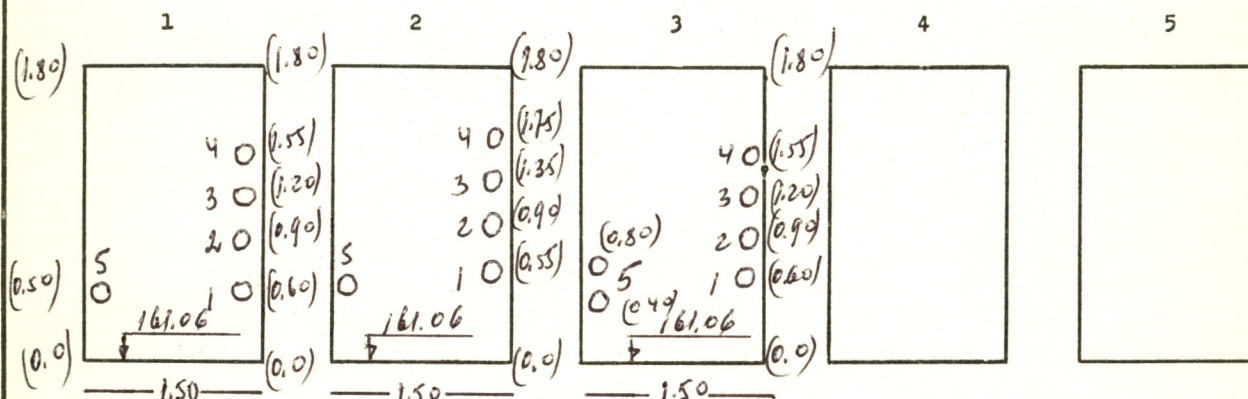
a) Vertikaliniai:

KOLEKTORIAUS PIŪVIAI:

| Pavadinimas | Medžiaga | Skersmenys<br>mm | Atst.nuo<br>dangčio m | Altitudės | Lipynės |
|---|---|---|---|---|---|
| 1 | 1-4 | Silum. | pln | 125, 125, 150, 100 | |
| | 5 | Vand. | pln | 200 | |
| 2 | 1-4 | Silum. | pln | 125, 125, 150, 100 | |
| 3 | 1-4 | Silum. | pln | 70, 70, 70, 50 | |

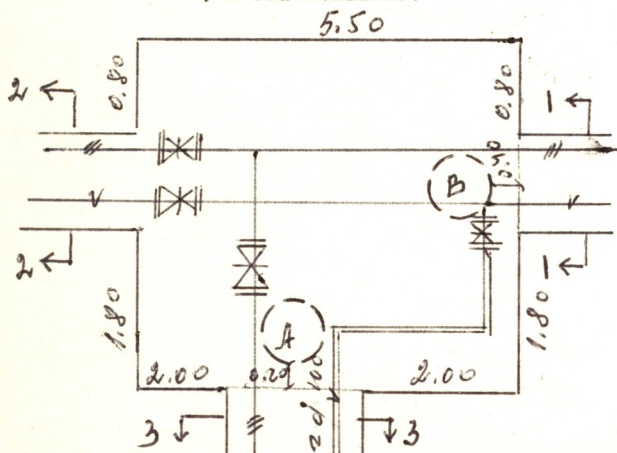
b) Horizontalinis:

| Pavadinimas | Medžiaga | Skersmenys<br>mm | Atst.nuo<br>dangčio m | Altitudės | Lipynės |
|---|---|---|---|---|---|
| Dugnas | bet | 4.10 x 5.50 | 2.83 | 161.06 | duoti iki vamzdžių viršaus |
