## КАНАЛИЗАЦИЯ

Колодец №

Город Вильнюс

Улица Бирутес

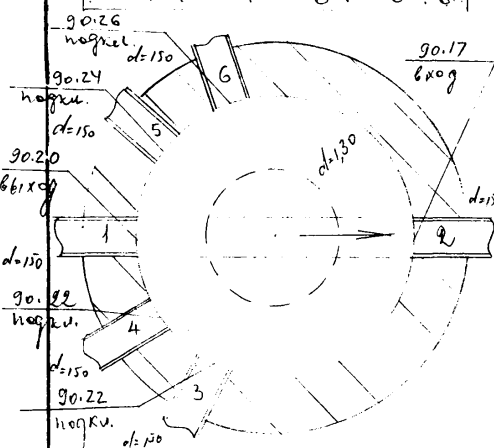
Чертеж колодца  
М 1:25

92.50

d=130

| Крышка | Лотка | | Труба | |
| | у входа | у выхода | подкл. № | подкл. № |
| 92.50 | 90.20 | 90.17 | 3) 90.27<br>4) 90.22<br>5) 90.24<br>6) 90.26 | |
