| <b>КАНАЛИЗАЦИЯ</b> | | Колодец № <u>131 дм</u> | Город <u>Вильнюс</u> | Улица <u>Берутес</u> | Дело № _____ | 19 <u>6</u> г. | | | | | | | | | | | | | | | | | | | | | | | | | | | | | | | | | | | | | | | | | | | | | | | | | | | | | | | | | | | | | | | | | | | | | | | | | | | | | | | | | | | | | | | | | | |

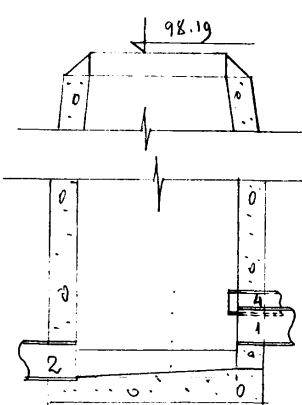
| <b>КАНАЛИЗАЦИЯ</b> | | Колодец № <u>131 дм</u> | Город <u>Вильнюс</u> | Улица <u>Берутес</u> | Дело № _____ | 19 <u>6</u> г. | | | | | | | | | | | | | | | | | | | | | | | | | | | | | | | | | | | | | | | | | | | | | | | | | | | | | | | | | | | | | | | | | | | | | | | | | | | | | | | | | | | | | | | | | | |
|---|---|---|---|---|---|---|---|---|---|---|---|---|---|---|---|---|---|---|---|--|---|--|---|--|---|--|---|--|---|---|---|---|---|---|---|---|---|--|---|---|---|---|---|---|---|---|---|--|---|--|--|--|--|--|---|--|---|--|---|--|--|--|--|--|--|--|---|--|---|---|--|---|--|---|--|---|---|--|---|---|--|---|--|---|--|---|--|--|---|--|--|--|--|--|--|--|
| Крышка | Лотка | | Труба | | | | | | | | | | | | | | | | | | | | | | | | | | | | | | | | | | | | | | | | | | | | | | | | | | | | | | | | | | | | | | | | | | | | | | | | | | | | | | | | | | | | | | | | | | | | | |
| | у входа | у выхода | подкл. № 3 | подкл. № 4 | | | | | | | | | | | | | | | | | | | | | | | | | | | | | | | | | | | | | | | | | | | | | | | | | | | | | | | | | | | | | | | | | | | | | | | | | | | | | | | | | | | | | | | | | | | | |
| 98.19 | 96.75 | 96.59 | 96.64 | 96.88 | | | | | | | | | | | | | | | | | | | | | | | | | | | | | | | | | | | | | | | | | | | | | | | | | | | | | | | | | | | | | | | | | | | | | | | | | | | | | | | | | | | | | | | | | | | | |

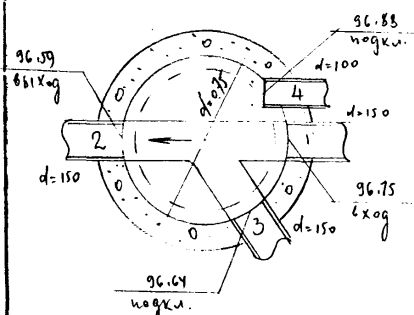
| <b>КАНАЛИЗАЦИЯ</b> | | Колодец № <u>131 дм</u> | Город <u>Вильнюс</u> | Улица <u>Берутес</u> | Дело № _____ | 19 <u>6</u> г. | | | | | | | | | | | | | | | | | | | | | | | | | | | | | | | | | | | | | | | | | | | | | | | | | | | | | | | | | | | | | | | | | | | | | | | | | | | | | | | | | | | | | | | | | | |
|---|---|---|---|---|---|---|---|---|---|---|---|---|---|---|---|---|---|---|---|--|---|--|---|--|---|--|---|--|---|---|---|---|---|---|---|---|---|--|---|---|---|---|---|---|---|---|---|--|---|--|--|--|--|--|---|--|---|--|---|--|--|--|--|--|--|--|---|--|---|---|--|---|--|---|--|---|---|--|---|---|--|---|--|---|--|---|--|--|---|--|--|--|--|--|--|--|
| Состояние колодца и матер. | | Т Р У Б | | | | | | | | | | | | | | | | | | | | | | | | | | | | | | | | | | | | | | | | | | | | | | | | | | | | | | | | | | | | | | | | | | | | | | | | | | | | | | | | | | | | | | | | | | | | | | |
| Крышка чугунная | | Вход | | Выход | | Подкл. № 3 | | Подкл. № 4 | | | | | | | | | | | | | | | | | | | | | | | | | | | | | | | | | | | | | | | | | | | | | | | | | | | | | | | | | | | | | | | | | | | | | | | | | | | | | | | | | | | | | | | | |
| Стены кирп. бет. | | диам. | матер. | диам. | матер. | диам. | матер. | диам. | матер. | | | | | | | | | | | | | | | | | | | | | | | | | | | | | | | | | | | | | | | | | | | | | | | | | | | | | | | | | | | | | | | | | | | | | | | | | | | | | | | | | | | | | | | |
| Дно кирп. бет. | | 150 | кер | 150 | кер | 150 | кер | 100 | чп | | | | | | | | | | | | | | | | | | | | | | | | | | | | | | | | | | | | | | | | | | | | | | | | | | | | | | | | | | | | | | | | | | | | | | | | | | | | | | | | | | | | | | | |
