## КАНАЛИЗАЦИЯ

Колодец №

15323

Бирутис

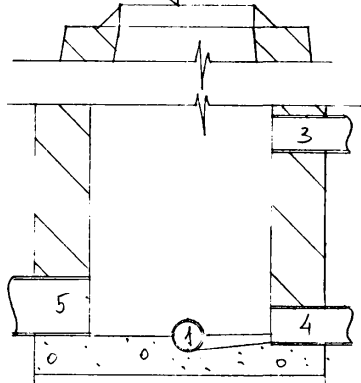
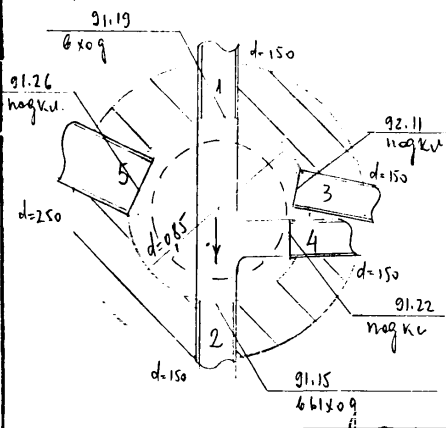
Чертеж колодца

М 1:25

93.36

| Крышка | Лотка | | Труба | |
| | у входа | у выхода | подкл. № | подкл. № |
| 93.36 | 91.19 | 91.15 | 3) 92.11<br>4) 91.22<br>5) 91.26 | |
