## КАНАЛИЗАЦИЯ

130-С-8

Вильнюс

Пирейс

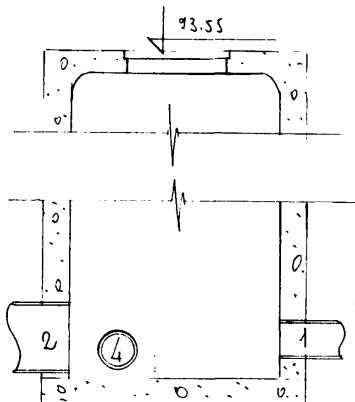
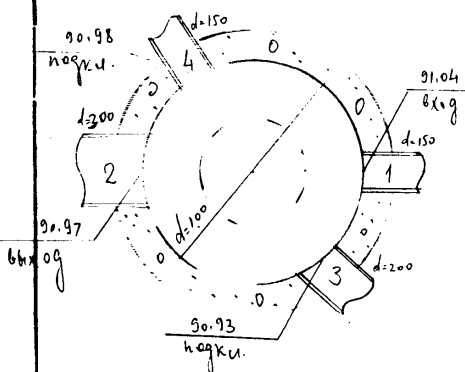
Чертеж колодца  
М 1:25

| Крышка | Лотка | | Труба | |
| | у входа | у выхода | подкл. № | подкл. № |
| 93.55 | 91.04 | 90.97 | 3) 90.93<br>4) 90.98 | |

| Вход | | Выход | | Подкл. № 3 | | Подкл. № 4 | |
| диам. | матер. | диам. | матер. | диам. | матер. | диам. | матер. |
| 150 | кер | 300 | кер | 200 | кер | 150 | кер |

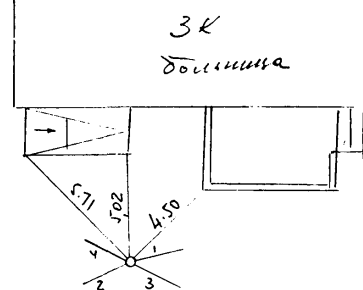
## П Р И В Я З К А

ул. Пирейс
