## КАНАЛИЗАЦИЯ

Колодец № 222

Город Вильнюс

Улица Бучулис

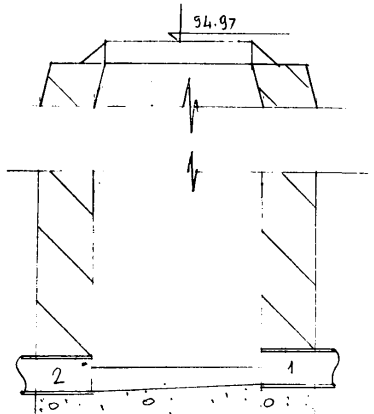
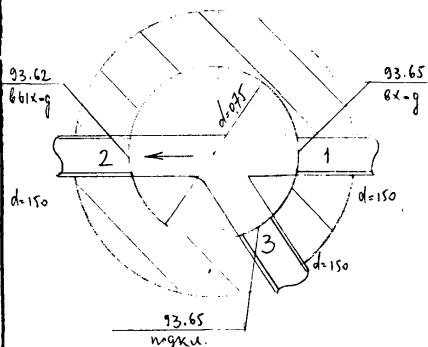
Чертеж колодца  
М 1:25

| Крышка | Лотка | | Труба | |
| | у входа | у выхода | подкл. № | подкл. № |
| 94.97 | 93.65 | 93.62 | 93.65 | |

| Стены кирп. бет. | 150 | кер | 150 | кер | 150 | кер | | |
