## КАНАЛИЗАЦИЯ

Колодец №

243

Крошисского

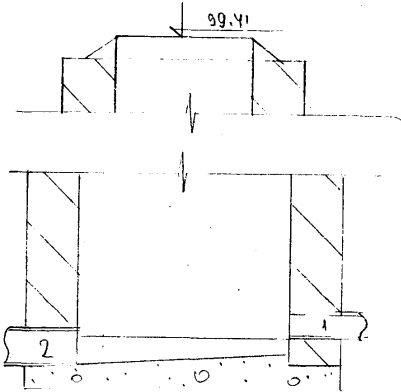
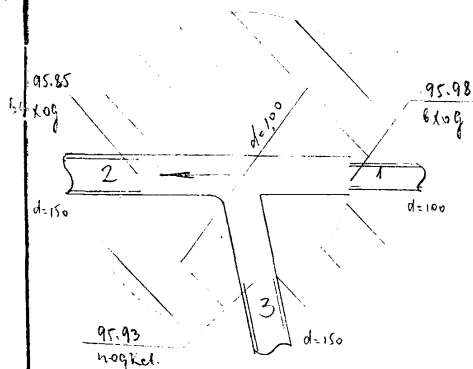
Чертеж колодца  
М 1:25

Крышка чугунная

Стены кирп. бет.

Дно кирп. бет.

Скобы 7

| Вход | | Выход | | Подкл. № | | Подкл. № | |
|---|---|---|---|---|---|---|---|
| 100 | чуг | 150 | кер | 150 | чуг | | |
