## КАНАЛИЗАЦИЯ

Колодец №

251

Бирутес

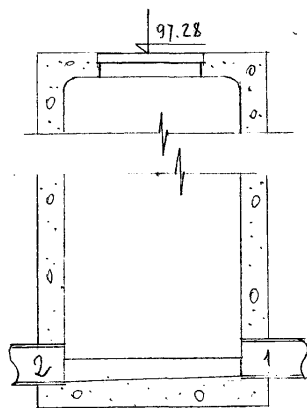
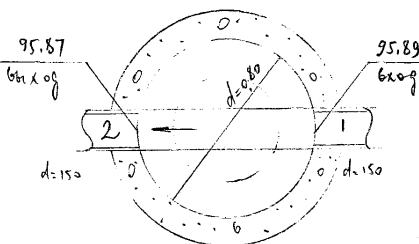
Чертеж колодца  
М 1:25

| Крышка | Лотка | | Тру б | |
|---|---|---|---|---|
| 97.28 | 95.89 | 95.87 | | |

Крышка чугунная

Стены кирп. бет.

Дно кирп. бет.

| В х о л | | В ы х о л | | Подкл. № | | Подкл. № | |
|---|---|---|---|---|---|---|---|
| 150 | кер | 150 | кер | | | | |
