## КАНАЛИЗАЦИЯ

Колодец № 235-90

Город Вильнюс

Улица Шейнар-К. Пошело

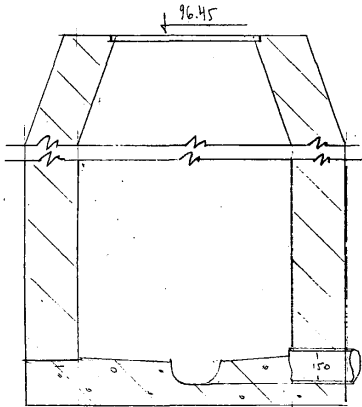
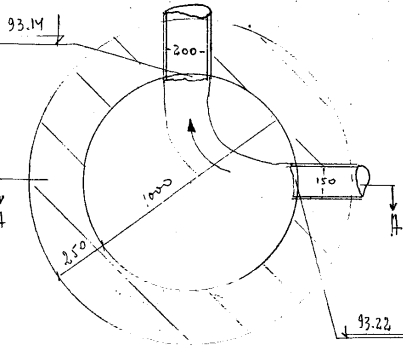
Чертеж колодца  
М 1:25  
по 4-4

## Состояние колодца и матер.

Крышка чугунная

Стены кирп. бет.

Дно кирп. бет.

Скобы 7
