## КАНАЛИЗАЦИЯ

Колодец № 18-127

Город Вильнюс

Улица К. Гюте

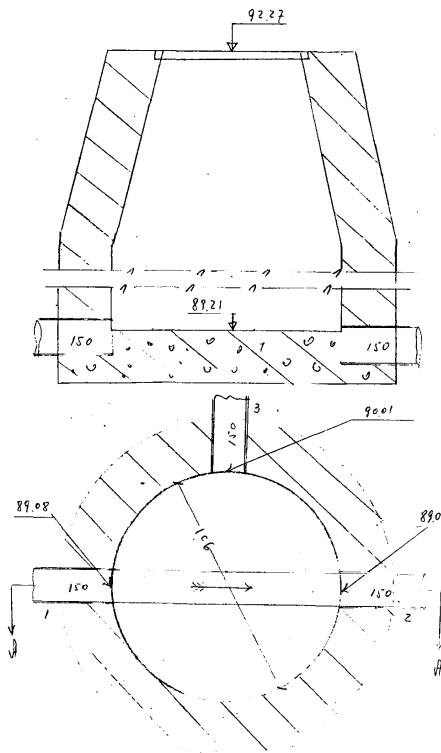
Чертеж колодца  
М 1:25 по 17-18

| Крышка | Лотка | | Труба | |
|---|---|---|---|---|
| 92.22 | 89.08 | 89.08 | 90.01 | |

| Крышка чугунная |
| Стены кирп. бет. |
| Дно кирп. бет. |
| Скобы 3 шт. |

| Вход | | Выход | | Подкл. № 3 | | Подкл. № | |
|---|---|---|---|---|---|---|---|
| 150 | Кер. | 150 | Кер. | 150 | чуг. | | |
