| Fekalinės kanalizacijos kamera Nr. 179 KORTELE | | 131-A-5 |
| 2016 | Vilnius | Goštauto g. |

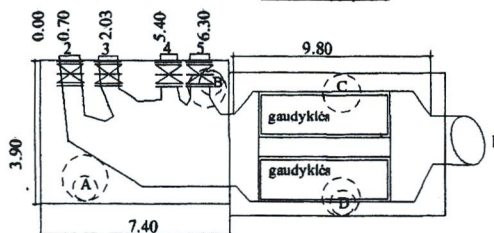
Horizontalinis

$x=6062801.45$   $x=6062801.27$   
 $y=581679.81$   $y=581686.50$   
 $x=6062794.69$   $x=6062797.47$   
 $y=581692.08$   $y=581693.37$
