# КАНАЛИЗАЦИЯ

Колодец № 5

Город Вильнюс

Улица Жигуновская

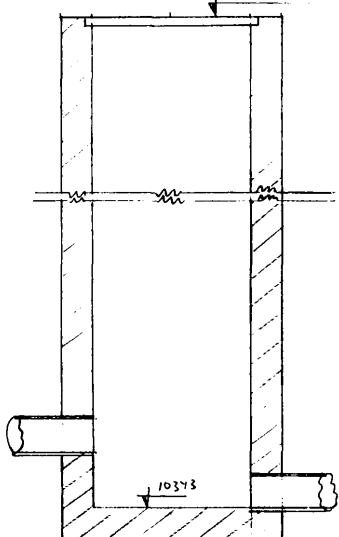
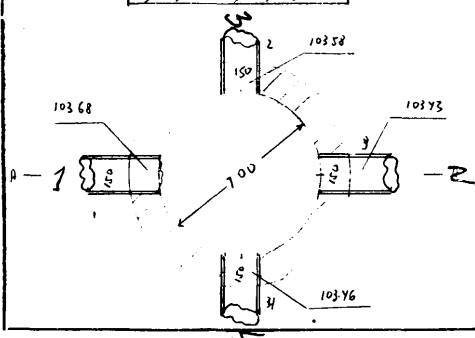
Чертеж колодца  
М 1:25

по А-А 105.98

| Крышка | Лотка | | Тру б | |
| | у входа | у выхода | подкл. № 1 | подкл. № 2 |
| 105.98 | 103.68 | 103.43 | 103.58 | 103.46 |
