## КАНАЛИЗАЦИЯ

Колодец № (22) 235

Город Вильнюс

Улица Антаныськи

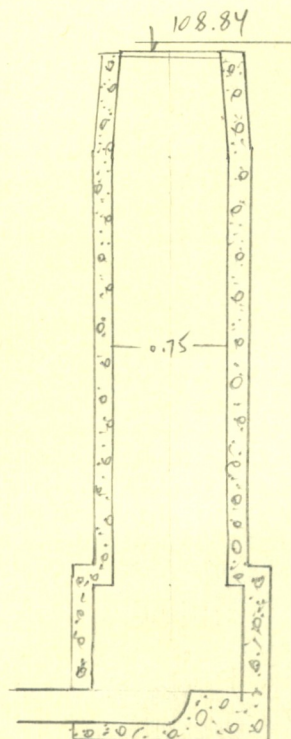
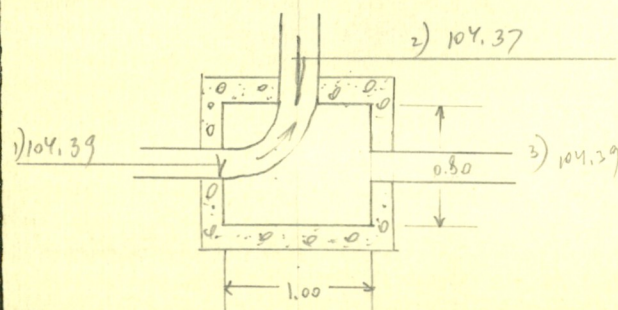
Чертеж колодца  
М 1:50

| Крышка | Лотка | | Труб | |
| | у входа | у выхода | подкл. № 3 | подкл. № |
| 108.84 | 104.37 | 104.37 | 104.39 | |

Состояние колодца и матер.

Крышка чугунная

Стены кирп. бет.

Дно кирп. бет.

Скобы 4 мет

| Вход | | Выход | | Подкл. № 3 | | Подкл. № | |
| диам. | матер. | диам. | матер. | диам. | матер. | диам. | матер. |
| 200 | кер | 250 | кер | 200 | кер | | |
