*Priešgaisrinio vartų*

kameros

Nr. (871) 2

KORTELE

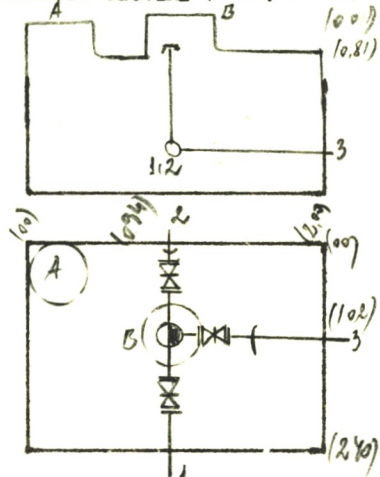
PRIRIŠIMO BRĖŽINYS

ŠULINIO PIŪVIAI (Maitinys duoti m)

Vertikalinis

Horizontalinis

$$x_A = 20234.04 \quad x_B = 20233.14$$

$$y_A = 21043.79 \quad y_B = 21044.50$$
