## КАНАЛИЗАЦИЯ

Колодец № 181-26

Город Вильнюс

Улица Басанавичаус

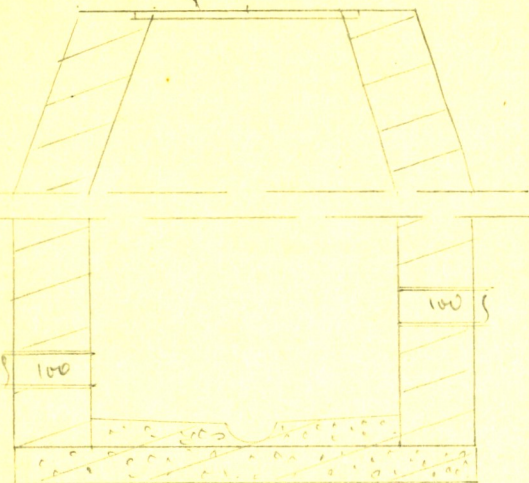
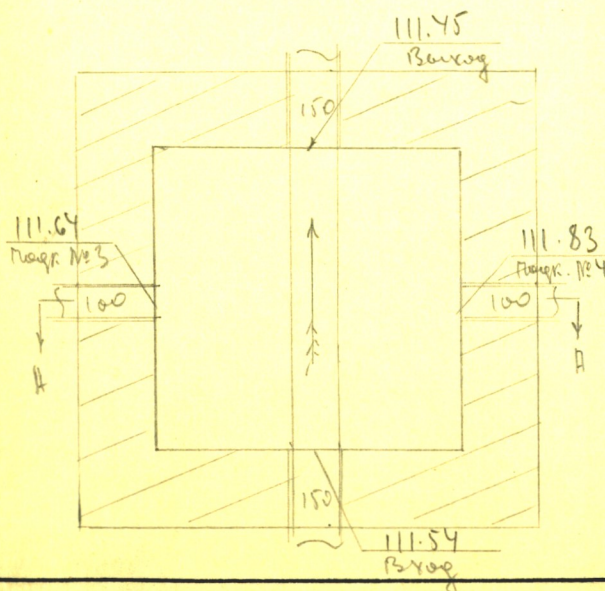
Чертеж колодца

По А-А

114.51

| Крышка | Лотка | | Труба | |
|---|---|---|---|---|
| 114.51 | 111.54 | 111.45 | 111.64 | 111.83 |

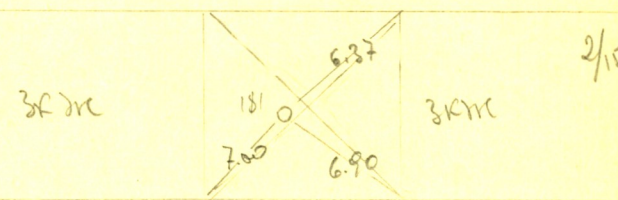
## П Р И В Я З К А

ул. Басанавичаус
