Vandentiekio

kamera

Nr. ( ) 125 KORTELE

Vilnius

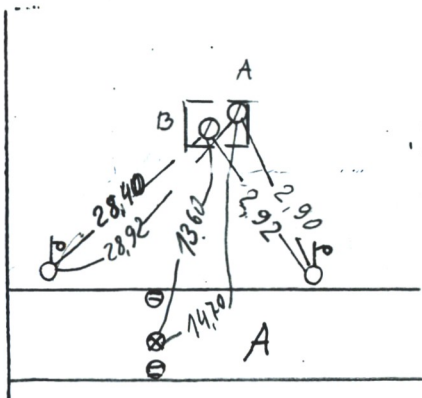
PRIEŠIMO BRĖŽINYS

Horizo, talinis Vertikalinis

| Pavadinimas | Medžiaga | Diametras | Atstumas nuo dangčio | Altitudė | Lipynės .6.....<br>(Medžiaga, kiekis) |
|---|---|---|---|---|---|
| Dangtis | ket. | 650 | | 149,79 | |
| Sienos | bet. | | | 147,51 | Ar yra dujų? ..... |
| Dugnas | bet. | 25x20 | 2,28 | 147,51 | Pastabas ..... |
| Vertikalis | Nr. 1 | ket. | 200 | Viršus 1,70<br>Apačia | 148,09 |
| | Nr. 2 | ket. | 200 | Viršus 1,70<br>Apačia | 148,09 |
