| Pavadinimas | | Medžiaga | Diametras | Atstumas nuo dangčio | Altitudės | Lipynės |
|---|---|---|---|---|---|---|
| Vamzdžiai | Nr. 1 | ket | 300 | Viršus<br>Apačia | 1,98 172,84 | Inžinerinių tyrinėjimų<br>INSTITUTAS |
| | Nr. 3 | - " - | - " - | Viršus<br>Apačia | 5,50 169,32 | Objekto Nr. 01-2-5914 |

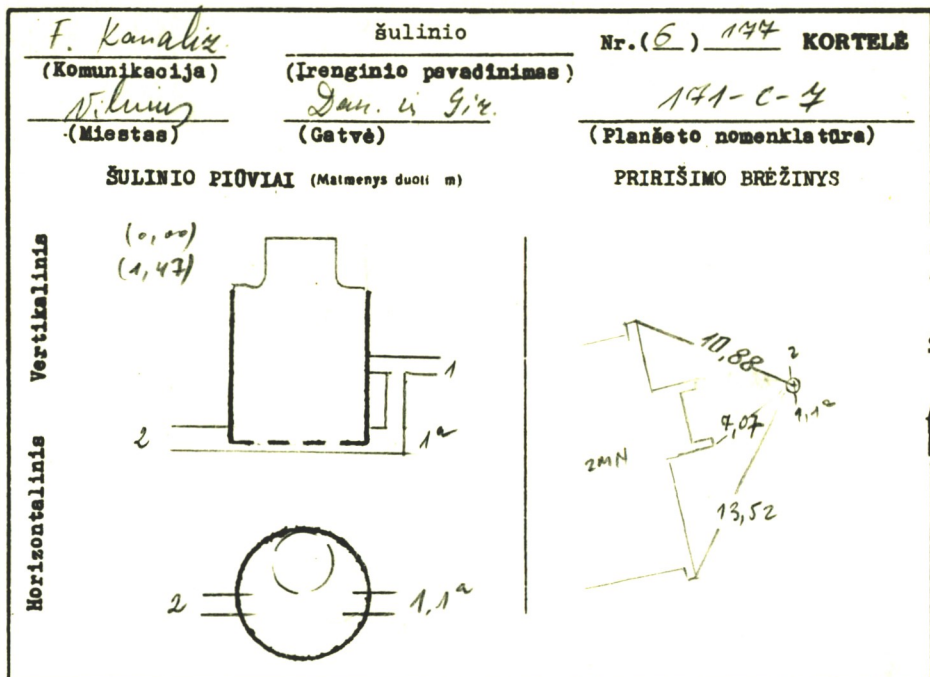
| Pavadinimas | | Medžiaga | Diametras | Atstumas nuo dangčio | Altitudės | Lipynės |
|---|---|---|---|---|---|---|
| Dangtis | | ket. | 650 | | 174,82 | (Medžiaga, kiekis) |
| Sienos | | bet. | | | | Ar yra dujų? ..... |
| Dūgnas | | bet. | 1,00 | 4,99 | 169,83 | Pastaba ..... |
| | Nr. 2 | - " - | - " - | Viršus<br>Apačia | 5,51 169,34 | |
