*(hidrantas)*  
**Vanden tiekis** (Komunikacija) **kameros** Nr. ( ) 192 **KORTELE**  
**Vilnius** (Miestas) **Minsko pl.** (Irenginio pavadinimas) 172-C-3(76/31-0158)  
**(Miestas)** **(Gatvė)** **(Planšeto nomenklatura)**

**SULINIO PLOVIAI** (Matmenys duoti m)

**PRIRIŠIMO BRĖŽINYS**

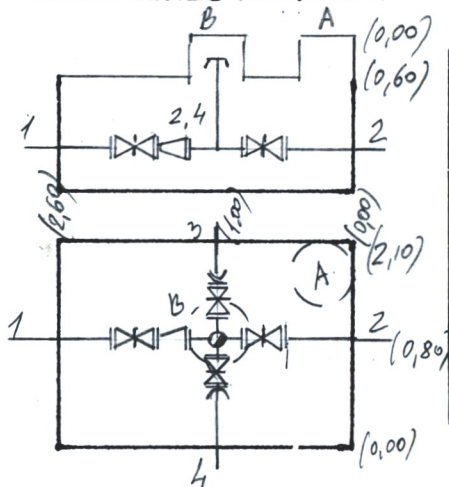
Vertikalinis

Horizontalinis

A X 6058066,31  
 y 5843 59,92

B X 60806528  
 y 5843 59,63

| Pavadinimas | Medžiaga | Diametras | Atstumas nuo dangčio | Altitudės | Lipynės met. .... kopė...<br>(Medžiaga, kiekis) |
|---|---|---|---|---|---|
| Dugnas | bet. | 2,10 x 2,60 | 2,75 | 207,44 | ..... |
| Vandžiai | Nr. 1 | ket 100 | Viršus 2,25<br>Apačia 207,94 | 207,94 | UAB "INŽINERINIAI TYRINĖJIMAI"<br>Filialas "TOPOGRAFIJA"<br>Objekto Nr. 41-2-12717...<br>Sudarė <i>[Signature]</i><br>(parašas) (pavardė)<br>Patikrinė <i>[Signature]</i><br>(parašas) (pavardė)<br>2007 m. ... d.<br>(Irenginio tyrinėjimo data) |
| | Nr. 2 | ket 100 | Viršus 2,25<br>Apačia 207,94 | 207,94 | |
| | Nr. 3 | PE 225 | Viršus 2,25<br>Apačia 207,94 | 207,94 | |
| | Nr. 4 | PE 200 | Viršus 2,25<br>Apačia 207,94 | 207,94 | |
