Šulinio pjūviai

Situacijos schema

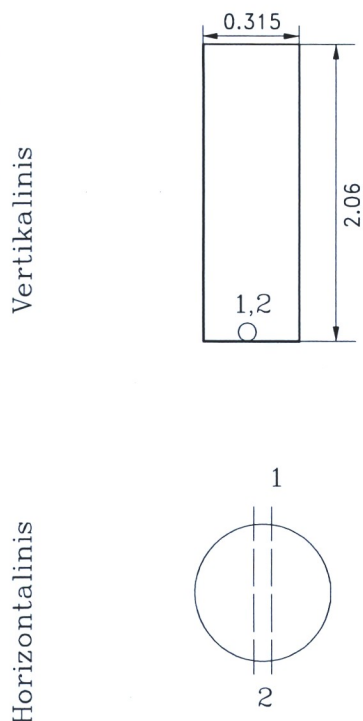
| Pavadinimas | | Medžiaga | Diametras, mm | Atstumas nuo dangčio, m | | Altitudės | Lipynės ..... nėra<br>(medžiaga, kiekis) |
| Dangtis | | ket. | 315 | | | 193.18 | Ar yra vandens? ..... nėra |
| Dugnas | | PVC | 315 | 2.06 | | 191.12 | ..... |
| Vamzdžiai | Nr. 1 | PVC | 160 | Viršus | | | ..... |
| | | | | Apačia | 2.06 | 191.12 | ..... |
| | Nr. 2 | PVC | 160 | Viršus | | | ..... |
