Šulinio pjūviai

Situacijos schema

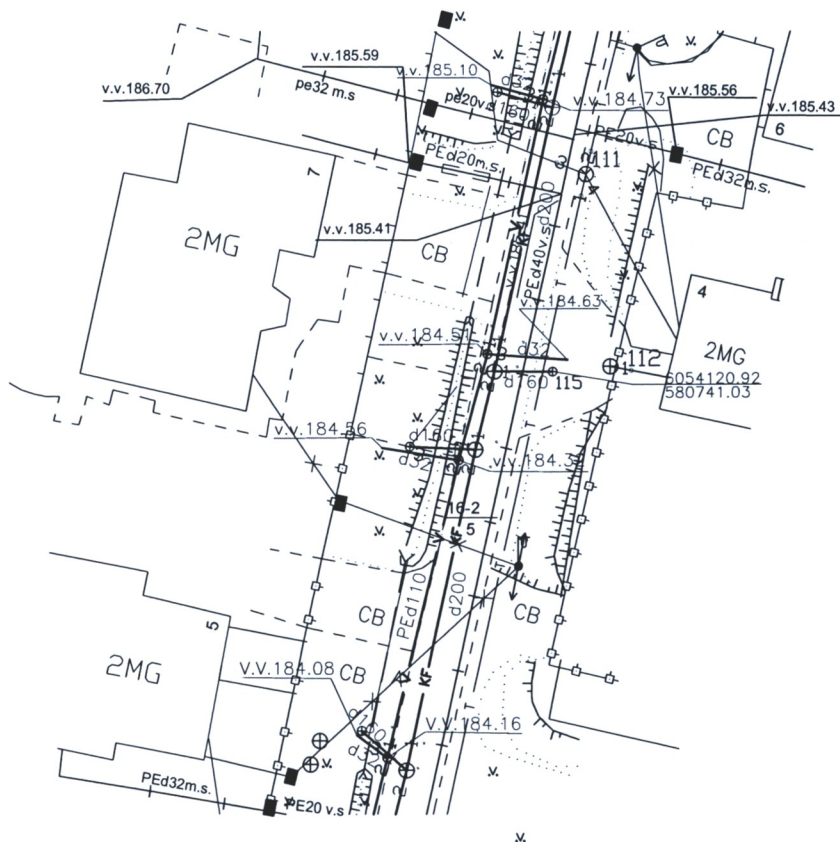
## Vertikalinis

Horizontalis

| Dugnas | PVC | 315 | 2.20 | | 184.45 | |
| Vamzdžiai | Nr. 1 | PVC | 160 | Viršus<br>Apačia | 2.20 | 184.09 |
| | Nr. 2 | PVC | 160 | Viršus<br>Apačia | 2.20 | 184.09 |
