Šulinio pjūviai

| Pavadinimas | Medžiaga | Diametras, mm | Atstumas nuo dangčio, m | Altitudės | Lipynės nėra<br>(medžiaga, kiekis) |
|---|---|---|---|---|---|
| | | | | | Objektas: <b>KRIANTA</b><br>Kv paz. nr. 1GKV-529 |

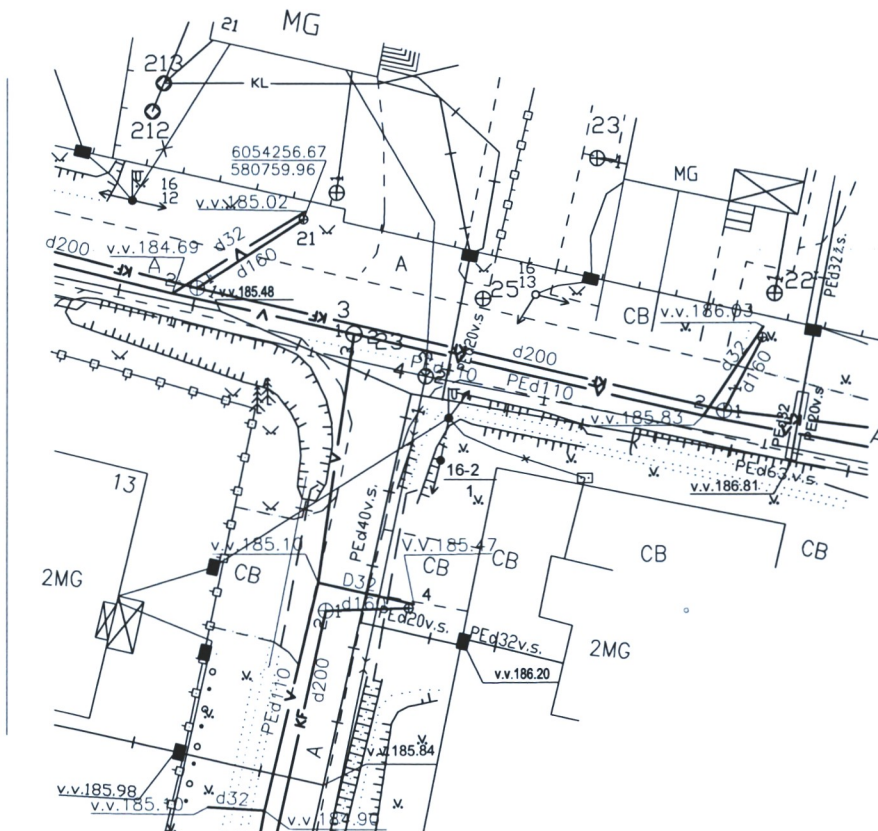
| Pavadinimas | Medžiaga | Diametras, mm | Atstumas nuo dangčio, m | Altitudės | Lipynės nėra<br>(medžiaga, kiekis) |
|---|---|---|---|---|---|
| Dangtis | ket. | 315 | | 187.03 | Ar yra vandens? nėra |
| Dugnas | PVC | 315 | 1.60 | 185.43 | |
| Vamzdžiai | Nr. 1 | PVC | 160 | Viršus<br>Apačia | |
| | | | | 1.60 | 185.43 |
| | Nr. 2 | PVC | 160 | Viršus<br>Apačia | |
