76/30-0063 (210-D-1)  
(planšeto nomenklatūra)

Šulinio pjūviai

**KRIANTA**

GEOTECHNINIŲ TYRINĖJIMŲ ĮMONĖ

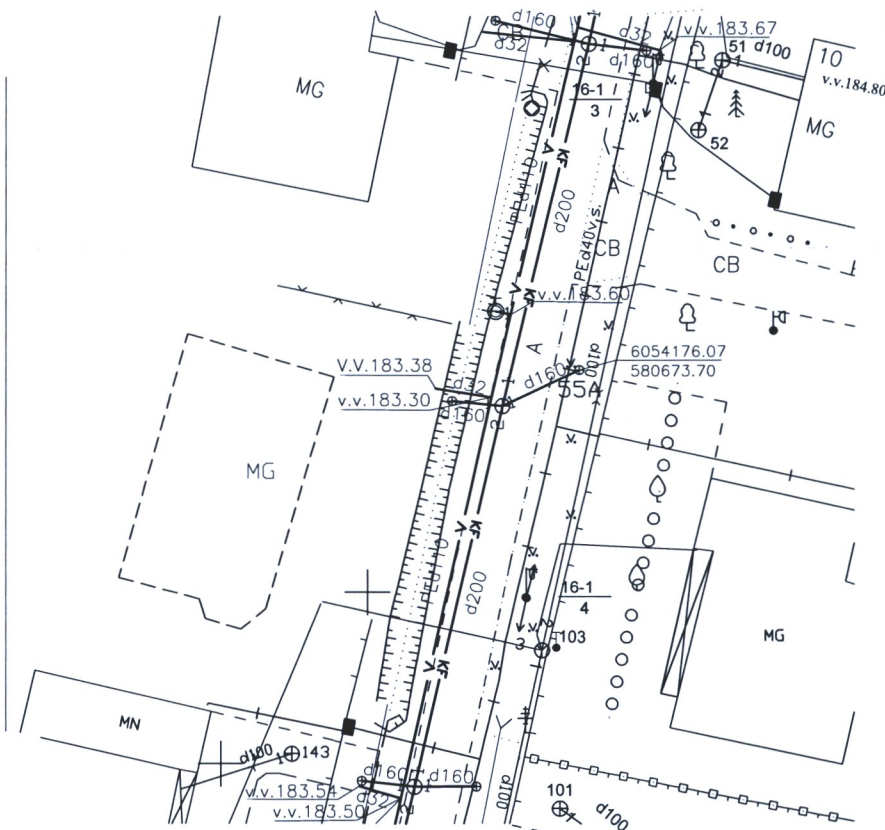
## Vertikalinis

Horizontalis

| Dangtis | | ket. | 315 | | | 185.48 | Ar yra vandens? nėra |
| Sienos | | PVC | | | | | Pastabos |
| Dugnas | | PVC | 315 | 2.00 | | 185.48 | |
| Vamzdžiai | Nr. 1 | PVC | 160 | Viršus | | | |
| | | | | Apačia | 2.00 | 183.48 | |
| | Nr. 2 | PVC | 160 | Viršus | | | |
