Vandentiekis  
(Komunikacija)

Kamera -  
(Įrenginio pavadinimas)

Kortelė Nr. (32) 191

Vilnius  
(Miestas)

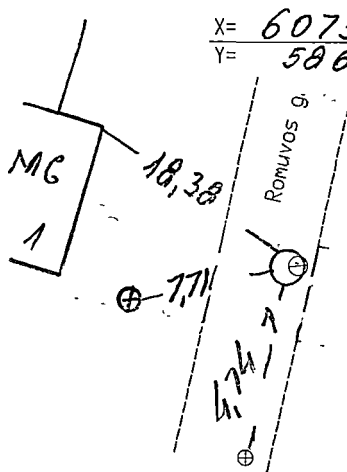
ŠULINIO PJUVIAI (m.)

Vertikalusis

Horizontalusis

| Pavadinimas | Medžiaga | Diametras | Atstumas nuo dangčio | Altitude | Lipynės ..... 8 met. |
|---|---|---|---|---|---|
| Dugnas | BET | <u>1500</u> | <u>2,48</u> | — | Pastabos: |
| Vanzdžiai | Nr.1 | PE | <u>110</u> | Viršus <u>2,00</u> <u>131,51</u> | AB "Inžineriniai tyrinėjimai"<br>Filialas "TOPOGRAFIJA" |
