Vandentiekis  
(Komunikacija)

Kamera  
(Įrenginio pavadinimas)

Kortelė Nr. 122

Balsiai Laimos g.  
(gatvė)

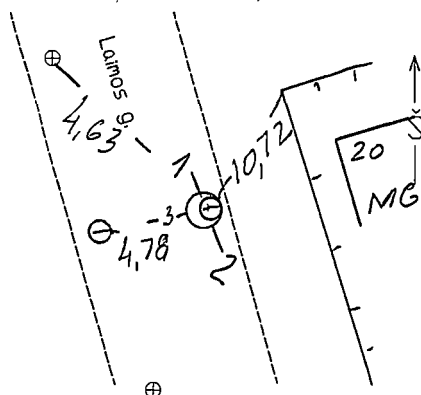
ŠULINIO PJUVIAI (m.)

Vertikalusis

Horizontalusis

| Pavadinimas | Medžiaga | Diametras | Atstumas nuo dangčio | Altitudė | Lipynės ..... 9 met. |
|---|---|---|---|---|---|
| Dugnas | BET | 1,500 | 2,65 | 127,62 | Pastabos: |
| Vandžiai | Nr.1 | PE | 160x9,5 | Viršus 1,92 | 128,35 |
| | Nr.2 | PE | 160x9,5 | Viršus 1,92 | 128,35 |
| | Nr.3 | PE | 110x6,6 | Viršus 1,94 | 128,33 |
