ITI Nr. 91<sup>8</sup>

| <u>Vandens tiekimas</u><br>(Komunikacija)<br><u>Vilnius</u><br>(Miestas) | kameros<br>(Irenginio pavadinimas)<br><u>Popieriniai</u><br>(Gatvė) | Nr. <u>(1) 191</u> KORTELE<br><u>53-A-6</u><br>(Planšeto nomenklatura) | | | | | | | | | | | | | | | | | | | | | | | | | |
|---|---|---|---|---|---|---|---|---|---|--|---|---|--|--|--|--|---|---|--|--|--|---|---|---|---|---|---|
| ŠULINIO PIŲVIAI (Matavimų duoties m) | | | | | | | | | | | | | | | | | | | | | | | | | | | |
| Vertikalinis |

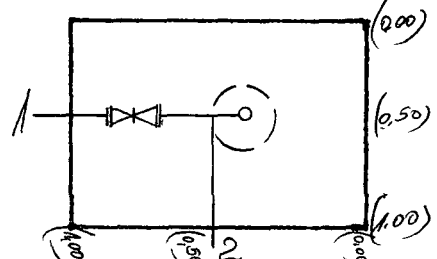
<table><tr> <th>Pavadinimas</th> <th>Medžiaga</th> <th>Diametras</th> <th>Atstumas nuo dangčio</th> <th>Altitudės</th> </tr><tr> <td>Dangtis</td> <td>ket.</td> <td>650</td> <td></td> <td>122,80</td> </tr><tr> <td>Sienos</td> <td>bet.</td> <td></td> <td></td> <td></td> </tr><tr> <td>Dugnas</td> <td>bet.</td> <td>1007,100</td> <td>1,60</td> <td>120,60</td> </tr></table>
