Kameros

## KORTELE

ŠULINIO PIŲVIAI (Matmenys duoti m)

PRIRIŠIMO BRĖŽINYS

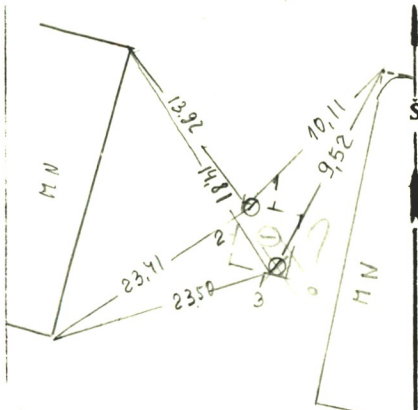
| Pavadinimas | Medžiaga | Diametras | Atstumas nuo dangčio | Altitudės | Lipynės |
| Dugnas | bet. | | 2,52 | 175,49 | Pastabos ..... |
| Ištyrimo rezultatai | Nr. 1 | ket. | 100 | Viršus 2,01<br>Apačia 176,00 | Inžinerinių tyrinėjimų<br>INSTITUTAS<br>Objekto Nr. P. 1-5/6237<br>Sudarė J. K. J. Sallan<br>(parašas) (pavardė)<br>Patikrino [parašas]<br>(parašas) (pavardė)<br>1976 m. ... 06 ... mėn. 19 d.<br>(Irenginio tyrinėjimo data) |
