Praeinamojo kolektoriaus kamera Nr. (1) 20 KORTELĖ 41-A-3  
 (įrenginio pavadinimas) (abrisas) (plane) (planšeto nomenklatūra)  
1980 Nilnais Dzeržinskio  
 (įrenginio pastatymo metai) (miestas) (gatvė)

Inžinerinių tyrinėjimų  
INSTITUTAS

Objekto Nr. 01-3/1782

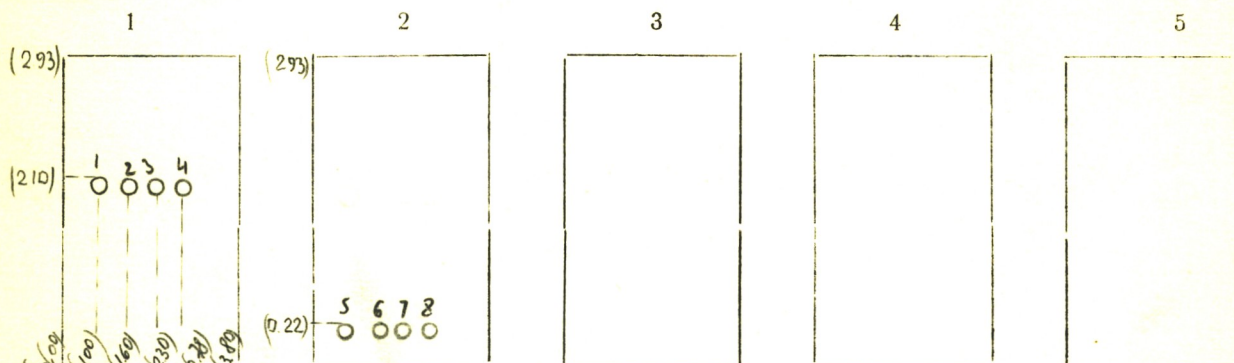
a) Vertikaliniai:

KOLEKTORIAUS PIŪVIAI:

| Piūv. Nr. | Vamzd. Nr. | Komunikac. rūšis | Medž. | Skersmenys mm | Atst. nuo dugno m |
| 1 | 1 | šiluminė | plien | 200 | 210 |
| | 2 | šiluminė | plien | 200 | 210 |
| | 3 | šiluminė | plien | 200 | 210 |
| | 4 | šiluminė | plien | 150 | 210 |
| 2 | 5 | šiluminė | plien | 200 | 0.22 |
| | 6 | šiluminė | plien | 200 | 0.22 |
| | 7 | šiluminė | plien | 200 | 0.22 |
| | 8 | šiluminė | plien | 150 | 0.22 |
