hidrantu

kameros

Nr. ( ) 91 KORTELE

Biteninkų

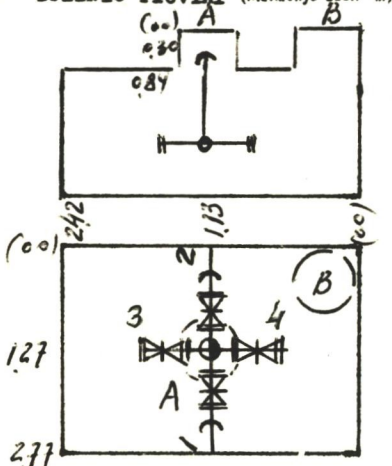
SULINIO PIŪVIAI (Maitinys duoti m)

Vertikalinis

Horizontalinis

A 228649.59 B 228650.21  
y 28245.71 y 28246.79

| Pavadinimas | Medžiaga | Diametras | Atstumas nuo dangčio | Altitudė | Lipynės ..... |
| Dengtis | ket. | 650 | | 159,72 | (Medžiaga, kiekis) |
| Žemė | | | 00 | 159,72 | Ar yra vandens? ..... |
| Sienos | bet. | | | | Ar yra dujų? ..... |
| Dūgnas | bet. | 242x277 | 333 | 156,34 | Pastaba B. 159,74 |
| Vamzdžiai | Nr. 1 | ket 200 | Viršus 2,67 | 157,05 | ..... |
| | Nr. 2 | ket 200 | Viršus 2,67 | 157,05 | ..... |
| | Nr. 3 | ket 100 | Viršus 2,74 | 156,98 | ..... |
| | Nr. 4 | ket 100 | Viršus 2,74 | 156,98 | ..... |
