Praeinamojo kolektoriaus Kamera Nr. (4) 213 KORTELE 89-B-6  
 (įrenginio pavadinimas) (abrisas) (plane) (planšetio nomenklatura)  
1986 Vilnius Pasilaičių m.r.  
 (įrenginio pastatymo metai) (miestas) (gatvė)

Inžinerinių tyrinėjimų  
INSTITUTASObjekto Nr. 01-3/3357

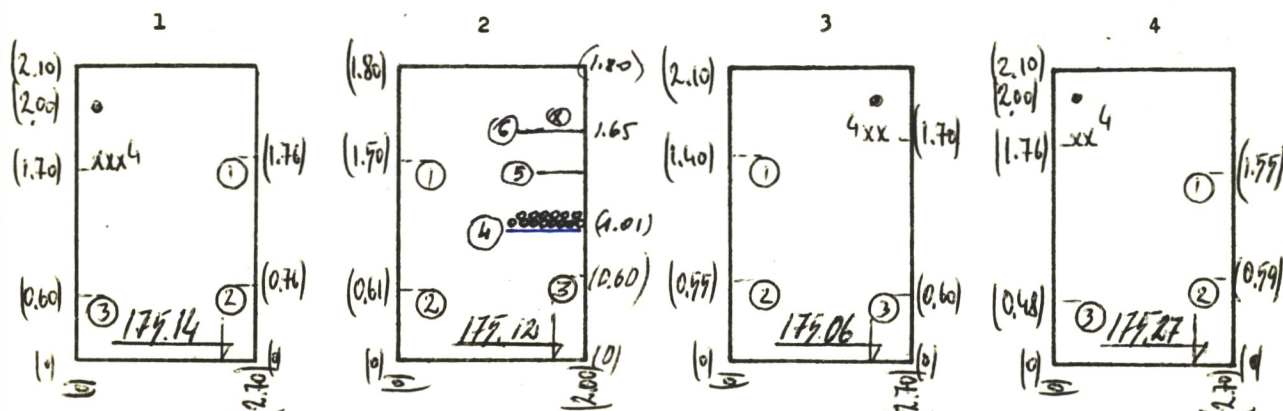
a) Vertikaliniai:

KOLEKTORIAUS PŪVIAI:

Pastabos: 1) Atstumai pūvniuose duoti iki vamzdžių viršaus

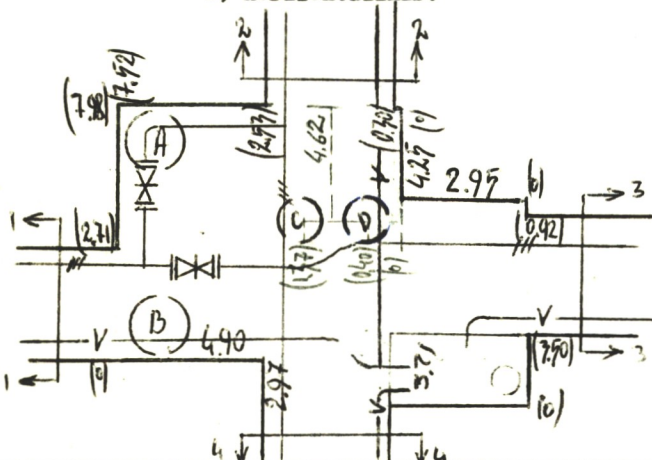
PRIRIŠIMO BRĖŽINYS:

$$\begin{aligned} \textcircled{A} \quad x &= 27527.66 \\ y &= 27301.80 \\ \textcircled{B} \quad x &= 27520.51 \\ y &= 27302.99 \\ \textcircled{C} \quad x &= 27524.46 \\ y &= 27308.02 \\ \textcircled{D} \quad x &= 27524.69 \\ y &= 27309.14 \end{aligned}$$
