Praeinamojo kolektoriaus Kamera Nr. (4) 213 KORTELE 89-B-6  
 (įrenginio pavadinimas) (abrisas) (plane) (planšeto nomenklatura)  
1986 Vilnius Pasilainių m.r.  
 (įrenginio pastatymo metai) (miestas) (gatvė)

Inžinerinių tyrinėjimų  
INSTITUTASObjekto Nr. 01-3/3357

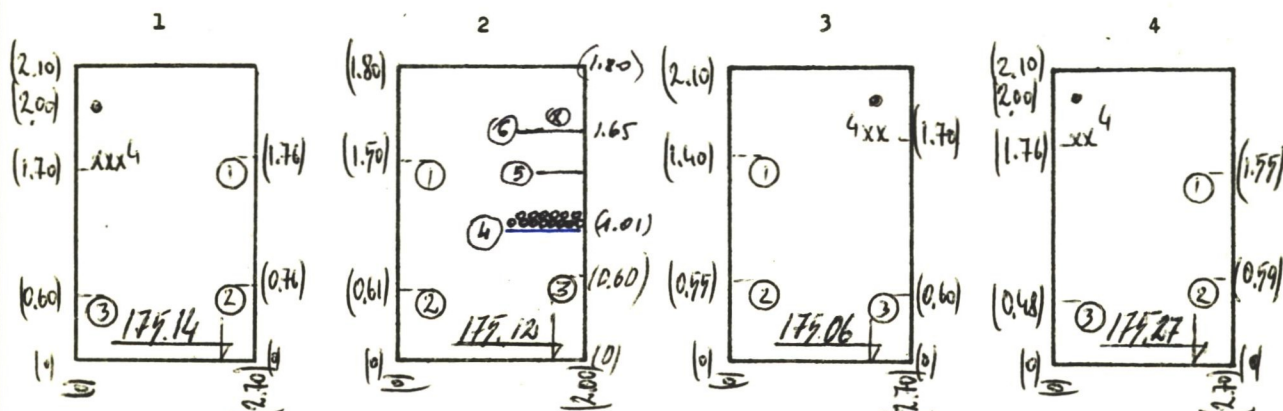
a) Vertikaliniai:

KOLEKTORIAUS PŪVIAI:

Pastabos: 1) Atstumai pūvniuose duoti iki vamzdžių viršaus

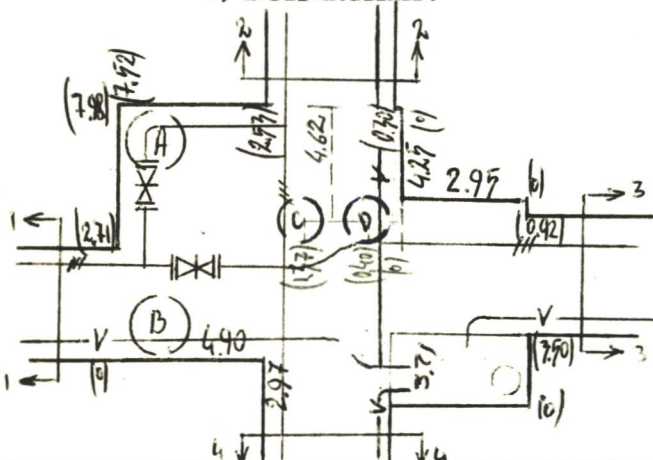
PRIRIŠIMO BRĖŽINYS:

$$\begin{aligned} \textcircled{A} \quad x &= 27527.66 \\ y &= 27301.80 \\ \textcircled{B} \quad x &= 27520.51 \\ y &= 27302.99 \\ \textcircled{C} \quad x &= 27524.46 \\ y &= 27308.02 \\ \textcircled{D} \quad x &= 27524.69 \\ y &= 27309.14 \end{aligned}$$
