Vandentiekis  
(Komunikacija)

Kamera  
(Inginio pavadinimas)

Nr. ( ) 81 KORTELE  
89-C-15

Vilnius  
(Miestas)

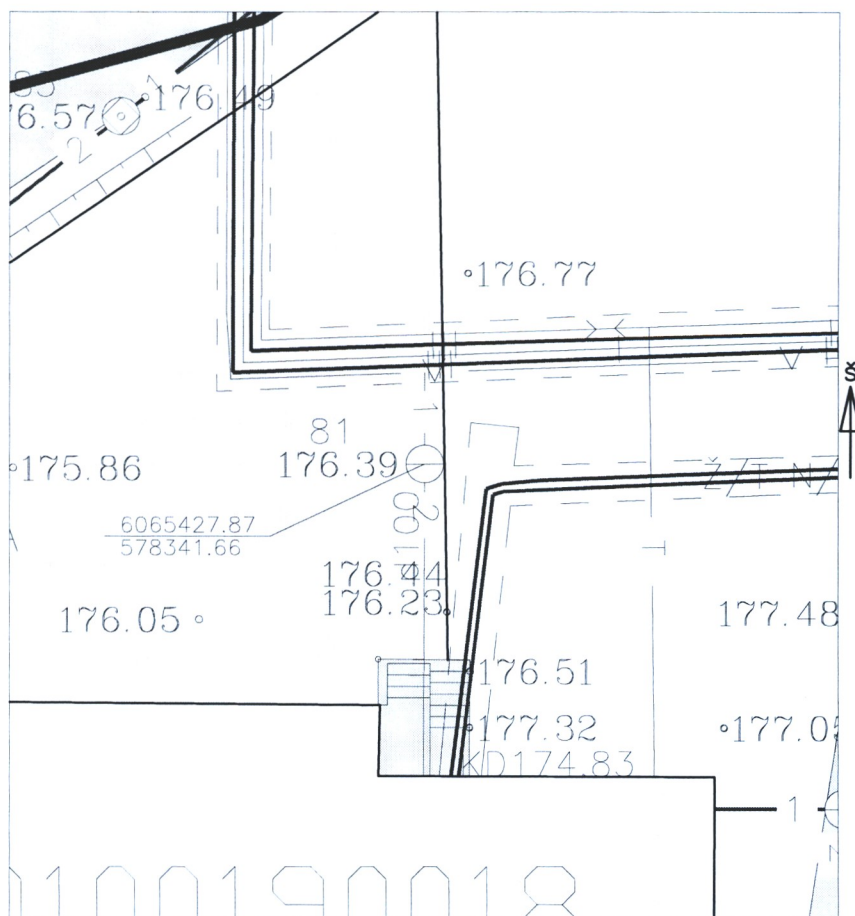
ŠULINIO PJŪVIAI (Matmenys duoti m)

PRIRIŠIMO BRĖŽINYS

Vertikalinis

Horizontalinis

| Dangtis | | Ketus | 650 | | | 176.39 | Ar yra vandens _____ |
| Žemė | | Cementas | | 0.00 | | 176.39 | Ar yra dujų _____ |
| Sienos | | Betonas | | | | | Pastabos X = 6065427.87; Y = 578341.66 |
| Vamzdžiai | Nr. 1 | Plien. | 100 | Viršus | 1.62 | 174.77 | UAB "Krianta" |
| | | | | Apačia | 1.72 | 174.67 | |
| | Nr. 2 | Plien. | 100 | Viršus | 1.62 | 174.77 | |
