Vandentiekis

kamera

Nr. (10) 184 KORTELĖ

ŠULINIO PIŪVIAI (Matmenys duoti m)

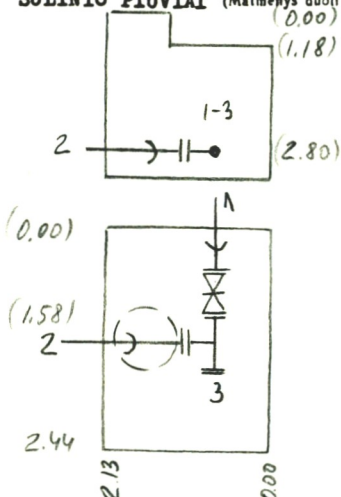
Vertikalinis

Horizontalinis

| Pavadinimas | Medžiaga | Diametras | Atstumas nuo dangčio | Altitudės | Lipynės ..... |
|---|---|---|---|---|---|
| Dugnas | bet. | 2.44 x 2.13 | 3.20 | 169.64 | Pastabos ..... |
| Vamzdžiai | Nr. 1 | ket. | 200 | Viršus 280<br>Apačia 170.04 | ..... |
| | Nr. 2 | ket. | 200 | Viršus 270<br>Apačia 170.14 | ..... |
