Pradinamojo kolektoriaus Kamera Nr. (9) 116 KORTELĖ 89-D-3  
 (įrenginio pavadinimas) (abrisas) (plane) (planšeto nomenklatura)  
1986 Vilnius Patilavinų ta  
 (įrenginio pastatymo metai) (miestas) (gatvė)

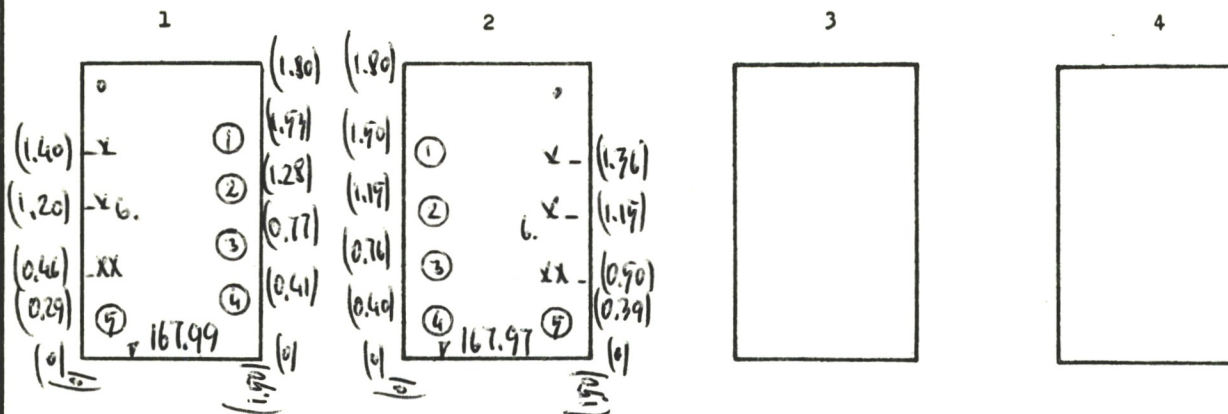
a) Vertikaliniai:

KOLEKTORIAUS PJŪVIAI:

| Pavadinimas | Medžiaga | Skersmenys<br>mm | Atst.nuo<br>dangčio m | Altitudės | |
|---|---|---|---|---|---|
| Pjūv.<br>Nr. | Vamzd.<br>Nr. | Komunikac.<br>rūšis | Medž. | Atst.nuo<br>dugno m | |
| 1 | 1 | Sil. | pl. | 70 | |
| 2 | 1 | Sil. | pl. | 10 | |
