Vandentiekis kameros-HIDRANTO Nr. (4) 113 KORTELE  
(Komunikacija) (Inginio pavadinimas)  
Vilnius OZO 91-C-15  
(Miestas) (Gatvė) (Planšeto nomenklatura)

PRIRIŠIMO BRĖŽINYS

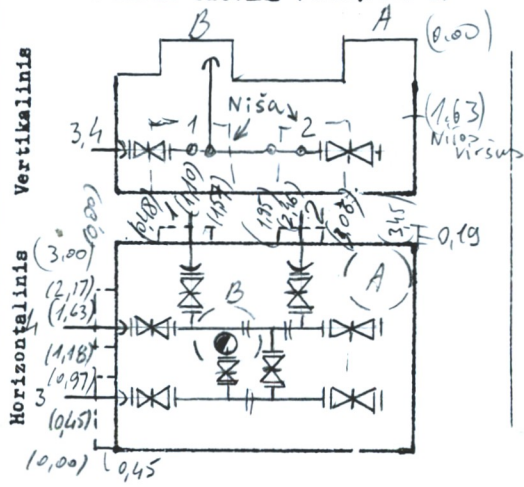
A) X 6065383, 72  
y 582251, 24  
B) 6065381, 17  
582251, 85

| Pavadinimas | Medžiaga | Diametras | Atstumas nuo dangčio | Altitudės | Lipynės kapečiai (Medžiaga, kiekis) |
|---|---|---|---|---|---|
| Dugnas | bet. | 3,00 x 3,45 | 2,63 | 120,27 | ... B) Hidrantas |
| Vamzdžiai | Nr. 1 | ket 300 | Viršus 2,03 | 120,87 | ..... |
