| <u>Vand</u><br>(Komunikacija)<br><u>Vilnius</u><br>(Miestas) | kameros<br>(Irenginio pavadinimas)<br><u>Kemencinis pl.</u><br>(Gatvė) | Nr. (1) 59 KORTELE<br><u>93-A-9</u><br>(Planšeto nomenklatura) |

ŠULINIO PIŲVIAI (Matmens duoti m)

PRIRIŠIMO BRĖŽINYS

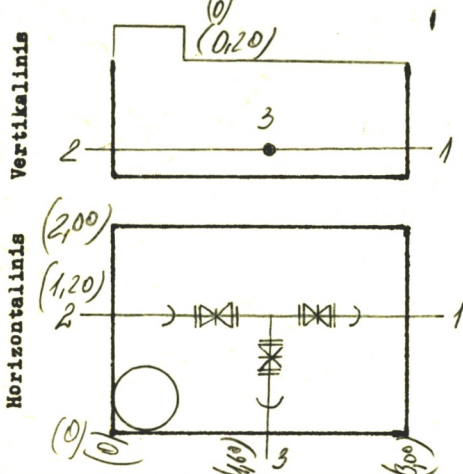
| Pavadinimas | Medžiaga | Diametras | Atstumas nuo dangčio | Altitudė | Lipynės ... <u>med. kotelis</u><br>(Medžiaga, kiekis) |
| Dangtis | ket. | 650 | | 123,80 | Ar yra vandens? ..... |
| Sienos | bet. | | | | Pastabos ..... |
| Dūgnas | bet. | $\times 3000$ | 2,31 | 121,49 | ..... |
| Vamzdžiai | Nr. 1 | ket 200 | Viršus 1,87<br>Apačia 121,93 | | Inžinerinių tyrinėjimų<br><b>INSTITUTAS</b><br>Objekto Nr. <u>01-2-9087</u> ... |
| | Nr. 2 | ket 200 | Viršus 1,87<br>Apačia 121,93 | | |
| | Nr. 3 | ket 150 | Viršus 1,87<br>Apačia 121,93 | | |
