| Vandentiekio kamera | Nr. 143 | KORTELE | 93-C-6 |
| 2013 | Vilnius | | Šatrijos Raganos |

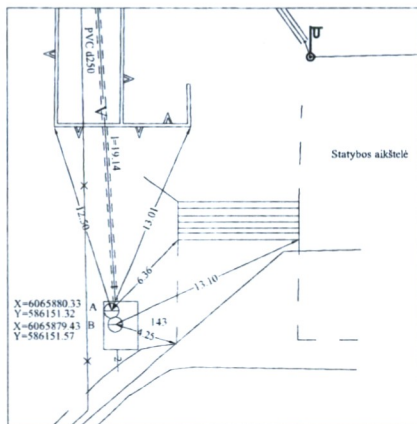
Sąsajos brėžinys

| Pavad. | Medž | Diametras mm. | Atstumas nuo dangčio m. | Altitudės m. | Lipynės | kopėčios |
| Dangtis | ket. | 650 | | A - 143,72 | | (medžiaga,kiekis) |
| Žemė | | | 0,10 | 143,62 | Ar yra vandens? | - |
| Sienos | bet. | | | | Ar yra dujų | - |
| Dugnas | bet. | 3070x2250 | 3,15 | 140,57 | | |
| VAMZDŽIAI | Nr.1 | PVC | 250 | Viršus 2,65<br>Apačia | 141,07 | Pastaba: B - 143,70 |
| | Nr.2 | ket. | 300 | Viršus 2,55<br>Apačia | 141,17 | |
| | Nr.3 | PE | 110 | Viršus 1,85<br>Apačia | 141,87 | Objektas |
