| Vandentiekio kamera<br>(įrenginio pavadinimas) | Nr. 94<br>(plane) | KORTELĖ | 93-C-6<br>(planšto nomenklatūra) |
| 2013<br>(Šul.pastatymo metai) | Vilnius<br>(miestas) | Šatrijos Raganos<br>(gatvė) | |

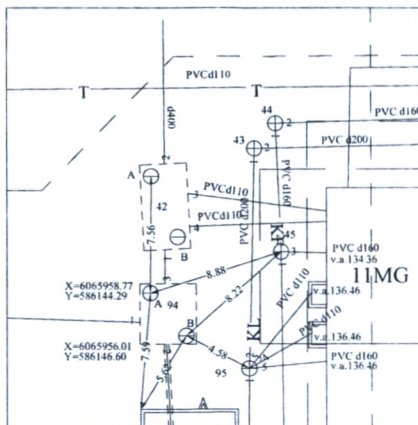
Sąsajos brėžinys

| Pavad. | Medž | Diametras mm. | Atstumas nuo dangčio m. | Altitudės m. | Lipynės | met., 3 | |
| Dangtis | ket. | 650 | | A - 138,25 | | (medžiaga,kiekis) | |
| Žemė | | | 0,00 | 138,25 | Ar yra vandens? | - | |
| Sienos | bet. | | | | Ar yra dujų | - | |
| Dugnas | bet. | 3300x3120 | 2,01 | 136,24 | | | |
| VAMZDŽIAI | Nr.1 | ket. | 300 | Viršus 1,16<br>Apačia | 137,09 | Pastaba: B - 138,28 | |
| | Nr.2 | PVC | 250 | Viršus 1,16<br>Apačia | 137,09 | | |
| | Nr.3 | ket. | 400 | Viršus 1,16<br>Apačia | 137,09 | Objektas | |
