Vand  
(Komunikacija)

Nr. (18) 111 KORTELS

Vilnius  
(Miestas)

Pikmelio  
(Gatvė)

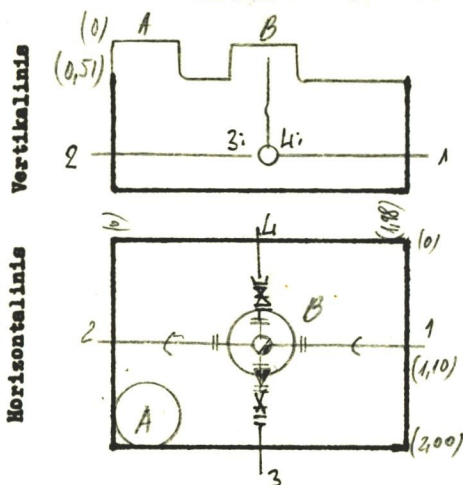
SULINIO PIŲVIAI (Matmenys duoti m)

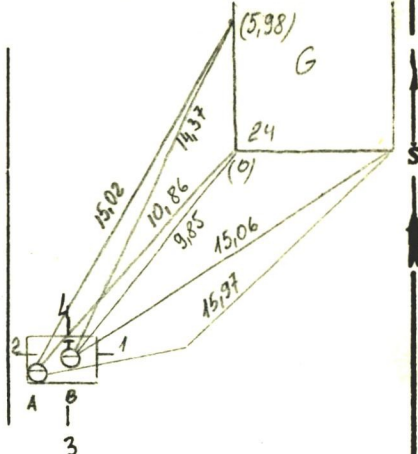
PRIRIŠIMO BRĖŽINYS
