Buitinis ir ūkinis nuotekų tinklas  
(Komunikacija)

Nuotekų valymo įrenginys  
(įrenginio pavadinimas)

Nr.(171) \_\_\_\_\_KORTELĖ

Infiltracinis šulinys  
(įrenginio pavadinimas)

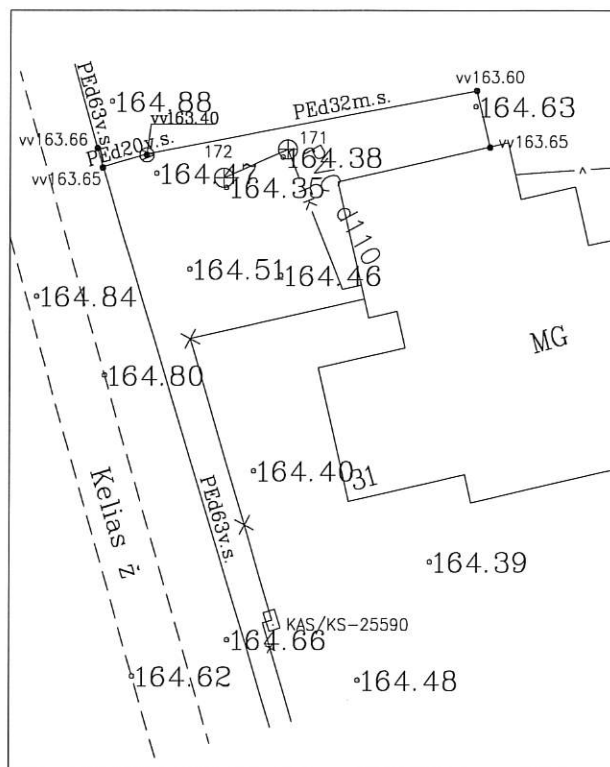
ŠULINIO PJŪVIAI

| Pavadinimas | Medžiaga | Diametras | Atstumas nuo dangčio | | Altitudės | Lipynės <u>nėra</u> | |
|---|---|---|---|---|---|---|---|
| Dangtis | PLST | 1000 | | | 164.55 | Ar yra vandens <u>nėra</u> | |
| Žemė | | | 0.20 | | 164.35 | Ar yra dujų <u>nėra</u> | |
| Dugnas | PLST | 1540 | 2.50 | | 162.05 | | |
| Vamzdžiai | Nr. 1 | PVC | 110 | Viršus | 0.96 | 163.59 | UAB "Rtumas" |
| | Nr. 2 | PVC | 110 | Viršus | 1.11 | 163.44 | Objekto nr. Ob_Nr |

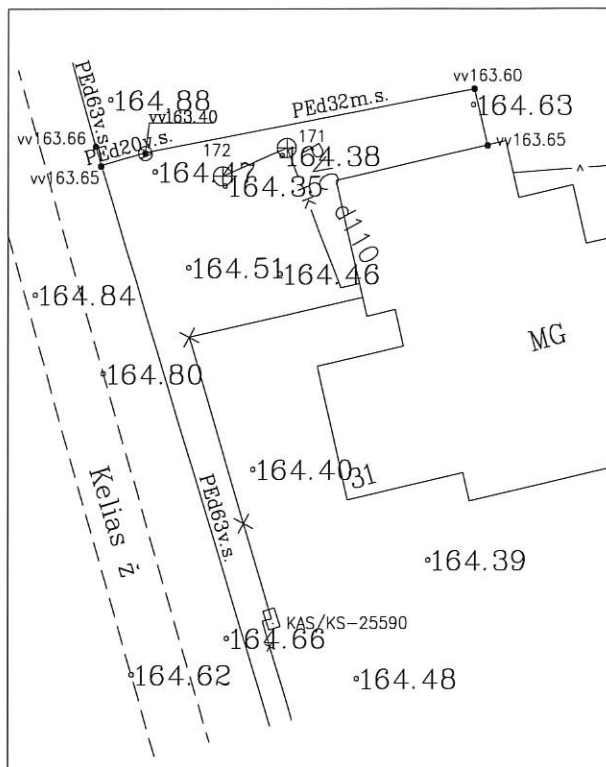
ŠULINIO PJŪVIAI

| Dangtis | | PLST | 600 | | | 164.70 | Ar yra vandens | | | nėra |
| Žemė | | | | 0.30 | | 164.38 | Ar yra dujų | | | nėra |
| Dugnas | | PLST | 1500 | 4.43 | | 160.27 | | | | |
| Vamzdžiai | Nr.1 | PVC | 110 | Viršus | 1.50 | 163.20 | UAB "Rtumas" | | | |
