(irenginio pavadinimas)

(irenginio numeris)

73300037

IRENGINIO PJŪVIAI (matmenys duoti m)

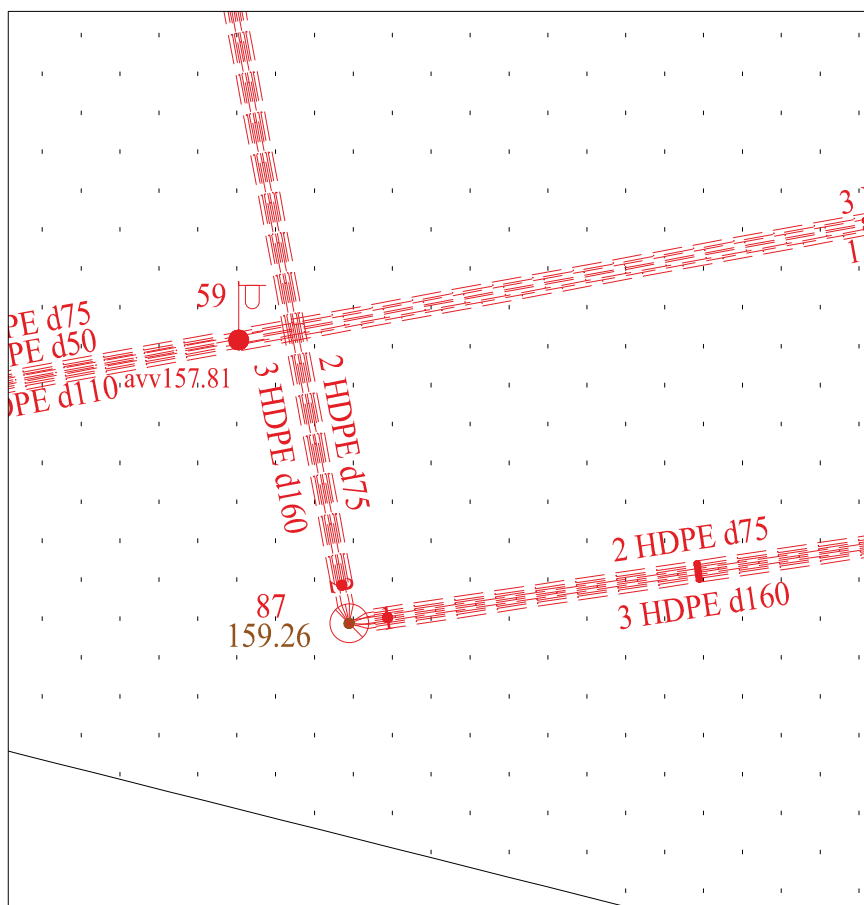
## SASAJOS SCHEMA

## Vertikalinis

## Horizontalis

| Pavadinimas | | Medžiaga | Skersmuo arba<br>matm., mm | | Atstumas nuo dangčio, m | | Altitudė | Lipynės:    - _____<br><div>(medžiaga, kiekis)</div> | | |
|---|---|---|---|---|---|---|---|---|---|---|
| Lubos | | bet | 1940x1230 | | 0.80 | | 158.46 | X = 6054681.92; Y = 569095.89 | | |
| Dugnas | | bet | 1940x1230 | | 2.27 | | 156.99 | | | |
| Vamzdžiai | Nr. 1 | HDPE | Išorinis | 3x160; 2x75 | Viršus | 1.35 | 157.91 | | | |
| | Nr. 2 | HDPE | Išorinis | 3x160; 2x75 | Viršus | 1.35 | 157.91 | | | |
