## IRENGINIO PJŪVIAI (matmenys duoti m)

## SASAJOS SCHEMA

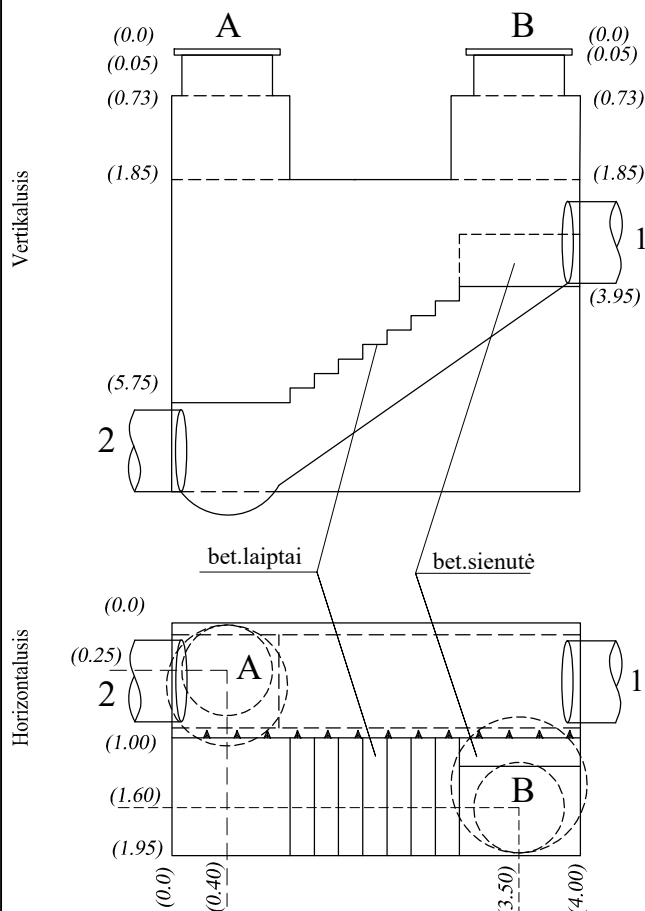
| Lubos | | bet | 4000x1950 | | 1.84 | | 187.23 | X=6058835.39 / Y=583124.36 | | |
| Dugnas | | bet | 4000x1950 | | 3.95 | | 185.12 | B=189.07 | | |
| Vamzdžiai | Nr. 1 | PE | Išorinis | 630 | Viršus | | | 1-a kryptis dėkle glžb d800 | | |
| | | | Vidinis | | Apačia | 3.93 | 185.14 | | | |
| | Nr. 2 | PVC | Išorinis | 800 | Viršus | | | | | |
| | | | Vidinis | | Apačia | 7.02 | 182.05 | | | |
