Buit. ir gamyb. nuot. tink.  
(inžinerinio tinklo pavadinimas)

Buitinio nuotakyno šulinys  
(įrenginio pavadinimas)

10  
(įrenginio numeris)

Krokuvos g., Vilnius  
(adresas)

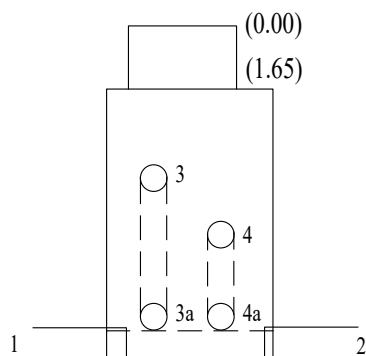
Vertikalusis

ĮRENGINIO PJŪVIAI (matmenys duoti m)

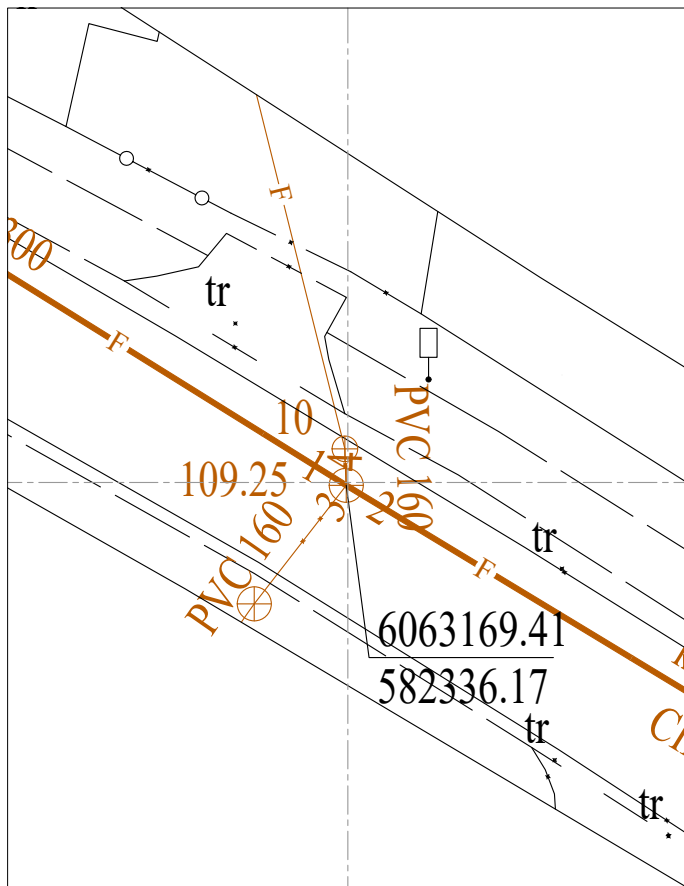
SĄSAJOS SCHEMA

| Pavadinimas | | Medžiaga | Skersmuo arba<br>matm., mm | | Atstumas nuo dangčio, m | | Altitudė | Lipynės: met., 11<br>(medžiaga, kiekis) | | | | |
|---|---|---|---|---|---|---|---|---|---|---|--|--|
| Dugnas | | bet | 1000 | | 4.13 | | 105.12 | Vamzdžiai nr.: 1,2 renovuoti,<br>padengti stiklo pluoštu<br>CIPP | | | | |
