12  
(irenginio numeris)

76320150  
(LKS-94 M 1:500 plano numeris)

## SASAJOS SCHEMA

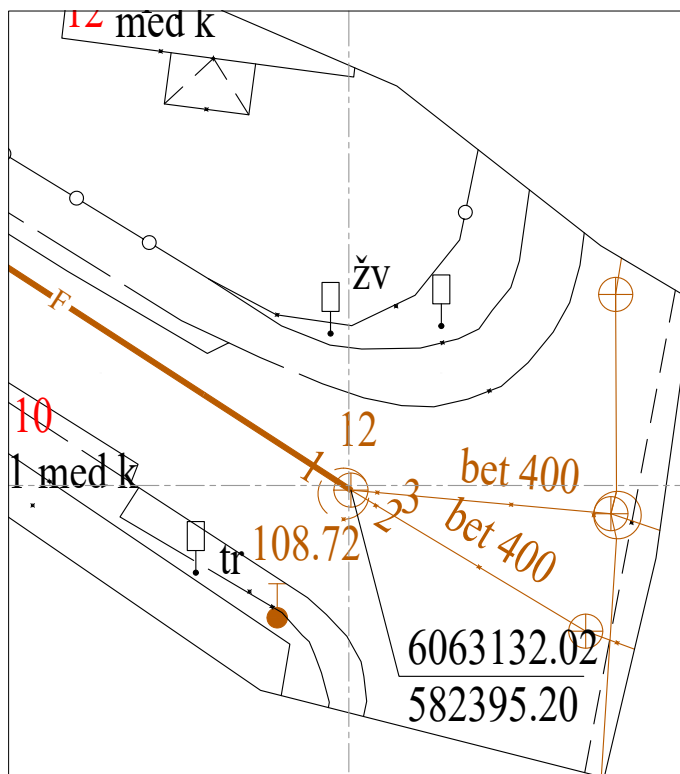
| Pavadinimas | | Medžiaga | Skersmuo arba<br>matm., mm | | Atstumas nuo dangčio, m | | Alitudė | Lipynės: _____ met., 14<br>(medžiaga, kiekis) | | |
|---|---|---|---|---|---|---|---|---|---|---|
| Dangtis | | ket | 670 | | | | 108.72 | Ar yra vandens? _____ Ne | | |
| Žemė | | asf | | | 0.00 | | 108.72 | Ar yra dujų? _____ | | |
| Dugnas | | bet | 1500 | | 4.30 | | 104.42 | _____ | | |
| Vamzdžiai | Nr. 1 | ker | Išorinis | 300 | Viršus | | | Vamzdis nr.:1-renovuotas | | |
| | | | Vidinis | | Apačia | 4.43 | 104.29 | padengtas stiklo pluoštu | | |
| | Nr. 2 | bet | Išorinis | 400 | Viršus | | | CIPP | | |
| | | | Vidinis | | Apačia | 4.43 | 104.29 | _____ | | |
| | Nr. 3 | bet | Išorinis | 400 | Viršus | | | _____ | | |
| | | | Vidinis | | Apačia | 4.27 | 104.45 | _____ | | |
