76320183  
(LKS-94 M 1:500 plano numeris)

## SASAJOS SCHEMA

| | Nr. 5 | PVC | Išorinis | 160 | Viršus | | | S.Moniuškos g. 30, Vilnius | | |

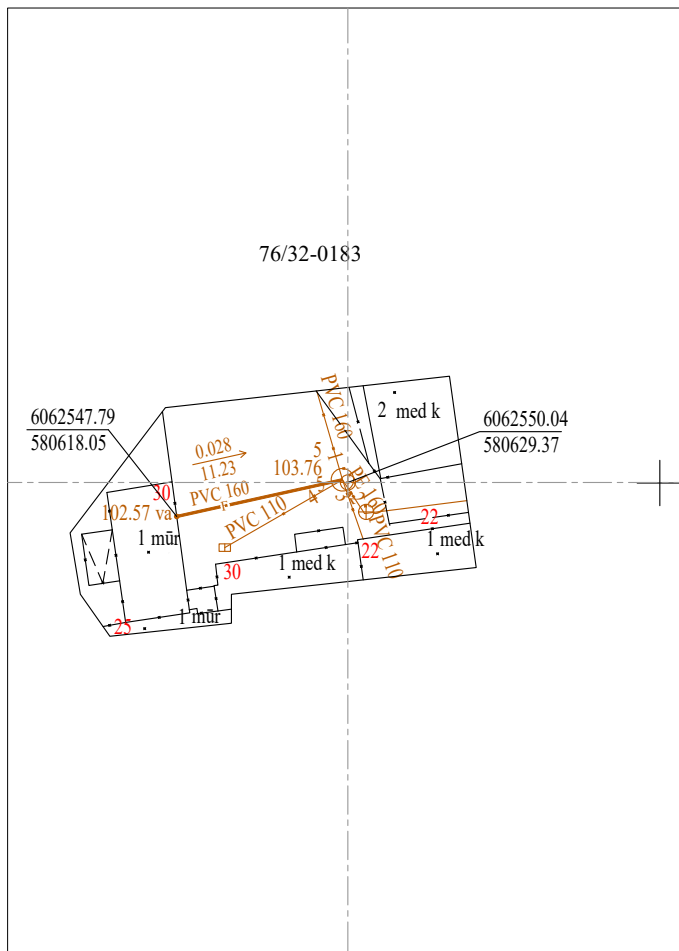
| Dangtis | | ket | 670 | | | | 103.76 | Ar yra vandens? _____ | | |
| Žemė | | grunt | | | 0.00 | | 103.76 | Ar yra dujų? _____ | | |
| Dugnas | | bet | 1500 | | 2.00 | | 101.76 | | | |
| Vamzdžiai | Nr. 1 | PVC | Išorinis | 160 | Viršus | | | | | |
| | | | Vidinis | | Apačia | 2.08 | | 101.68 | | |
| | Nr. 2 | PE | Išorinis | 160 | Viršus | | | | | |
| | | | Vidinis | | Apačia | 2.22 | | 101.54 | | |
| | Nr. 3 | PVC | Išorinis | 110 | Viršus | | | | | |
| | | | Vidinis | | Apačia | 1.33 | | 102.43 | | |
| | | | Vidinis | | Apačia | 1.50 | | 102.26 | _____ | |
