Lietaus šalinimo  
(Komunikacija)

Lietaus šalinimo šulinys  
(Irenginio pavadinimas)

Nr.( \_\_ ) \_\_29\_\_ KORTELĖ

Kosciuškos g.  
(Gatvė)

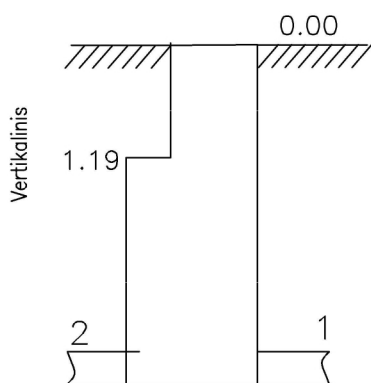
ŠULINIO PJŪVIAI (Matmenys duoti m)

| Pavadinimas | Medžiaga | Diametras | Atstumas nuo dangčio | | Altitudės | Lipynės 11<br>(medžiaga, kiekis)<br>Ar yra vandens Yra<br>Ar yra dujų Ne<br>Pastabos LAS07 |
| Dangtis | Met. | 700 | | | 114.78 | |
| Žemė | Asf | | 0.00 | | 114.78 | |
| Sienos | Bet. | | | | | |
| Dugnas | Bet. | 1000 | 2.85 | | 111.93 | |
| Vamzdžiai | Nr. 1 | PVC | d200 | Viršus | | UAB "Geoplėtra" |
| | | | | Apačia | 1.97 | |
| | Nr. 2 | PVC | d200 | Viršus | | |
| | | | | Apačia | 2.19 | |
