15  
(irenginio numeris)

76320332  
(LKS-94 M 1:500 plano numeris)

## SASAJOS SCHEMA

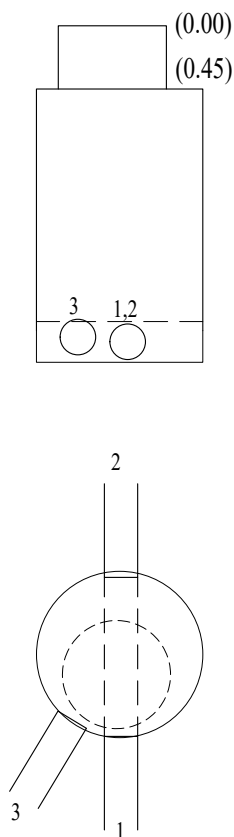
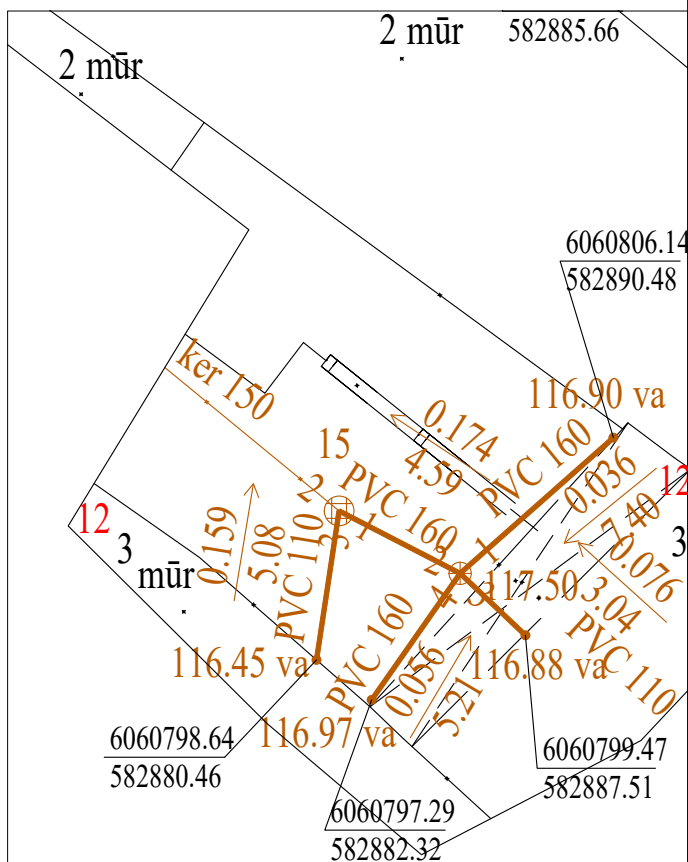
## Horizontalis

| Pavadinimas | | Medžiaga | Skersmuo arba matm., mm | | Atstumas nuo dangčio, m | | Altitudė | Lipynės: _____ met., 3<br>(medžiaga, kiekis) | | |
|---|---|---|---|---|---|---|---|---|---|---|
| Dangtis | | ket | 670 | | | | 117.44 | Ar yra vandens? _____ Taip | | |
| Dugnas | | mūr | 1000 | | 2.01 | | 115.43 | _____ | | |
| Vamzdžiai | Nr. 1 | PVC | Išorinis | 160 | Viršus | | | _____ | | |
| | | | Vidinis | | Apačia | 1.80 | 115.64 | 3-as vamzdis - lietaus nuotekų | | |
| | Nr. 2 | ker | Išorinis | 150 | Viršus | | | _____ | | |
| | Nr. 3 | PVC | Išorinis | 110 | Viršus | | | _____ | | |
